**彰化濱海工業區開發計畫  
辦理情形暨環境監測  
107 年第 1 季報告  
(期間為 107 年 1 月至 107 年 3 月)**

**開發單位：經濟部工業局**

**執行監測調查單位：中興工程顧問股份有限公司**

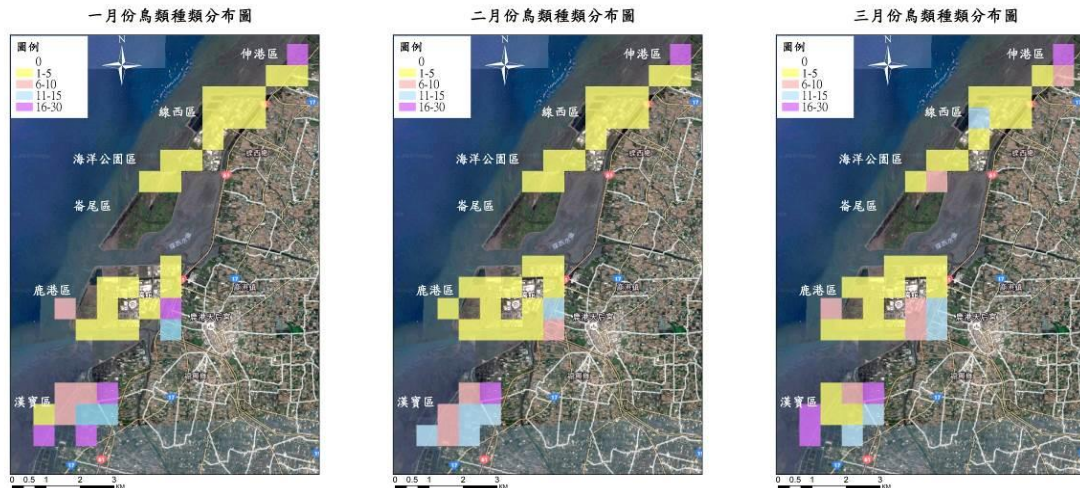
圖2.5-5 本季各樣區鳥類種類分布圖

綜合本季調查資料，鳥類種類的分布狀況大致與數量分布相似，以漢寶區、伸港區明顯為鳥種分布熱區，鹿港區外圍環境多半為水田或休耕地形成的淺水草澤區，除一般陸域鳥類外，也吸引許多鷺科及鷸科水鳥棲息，因此形成鳥種分布熱區。
