附錄 III.5  
鳥類調查名錄

附錄 III.5、彰濱工業區鳥類名錄

圖1.4-5 彰濱工業區97年度開發期間河川及排水路、隔離水道與海域水質監測點位示意圖

IV-25 彰化濱海工業區開發計畫辦理情形暨環境監測

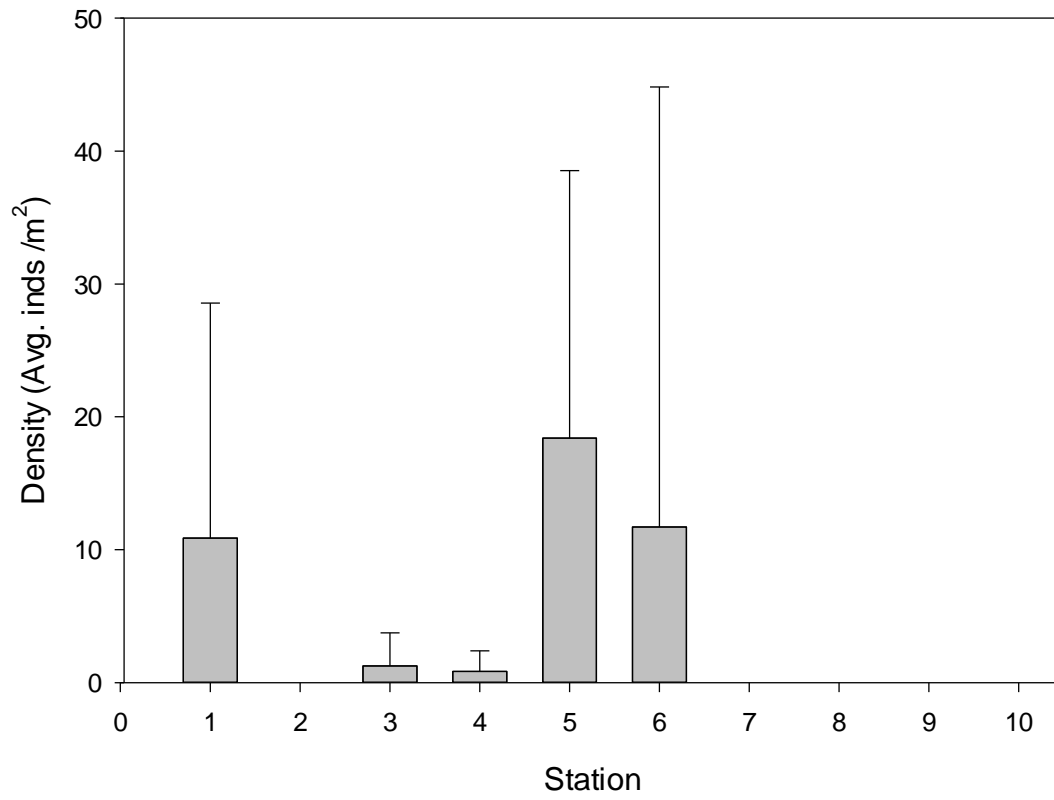
圖 III.6-1 本季各測站之螞蛄蝦密度 (平均個體數/m<sup>2</sup>)

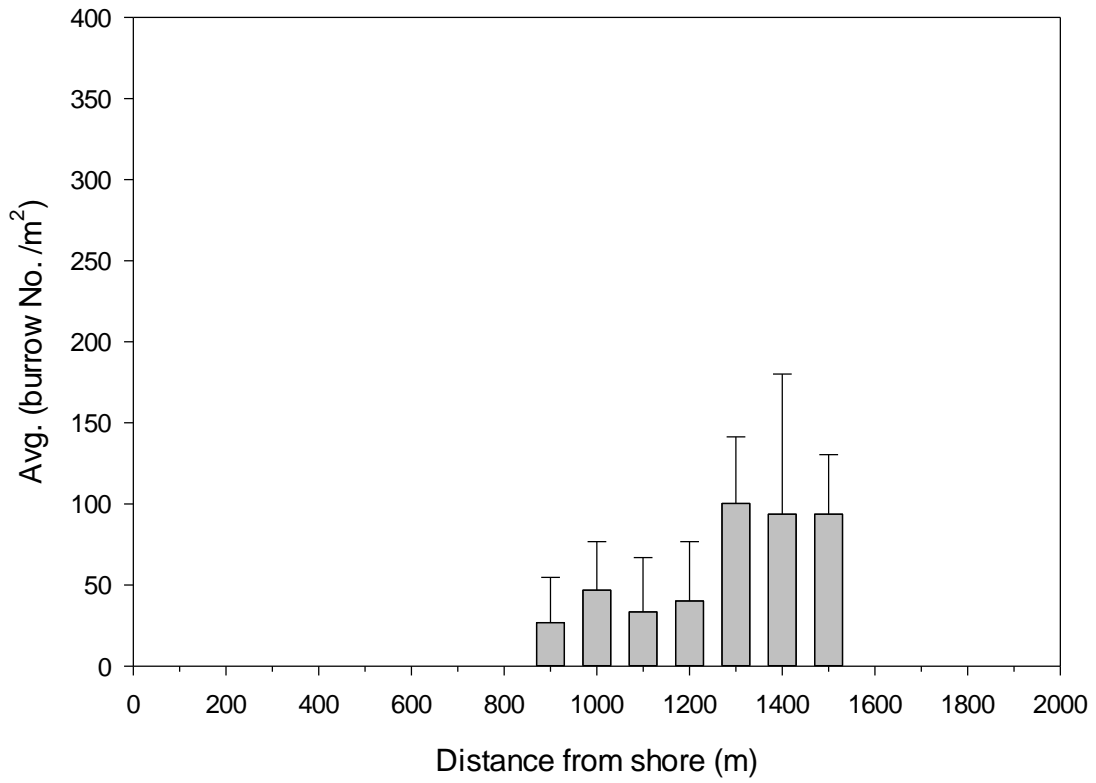
圖 III.6-2 本季第一站伸港之螻蛄蝦洞口密度變化情形 (平均洞口數/m<sup>2</sup>)

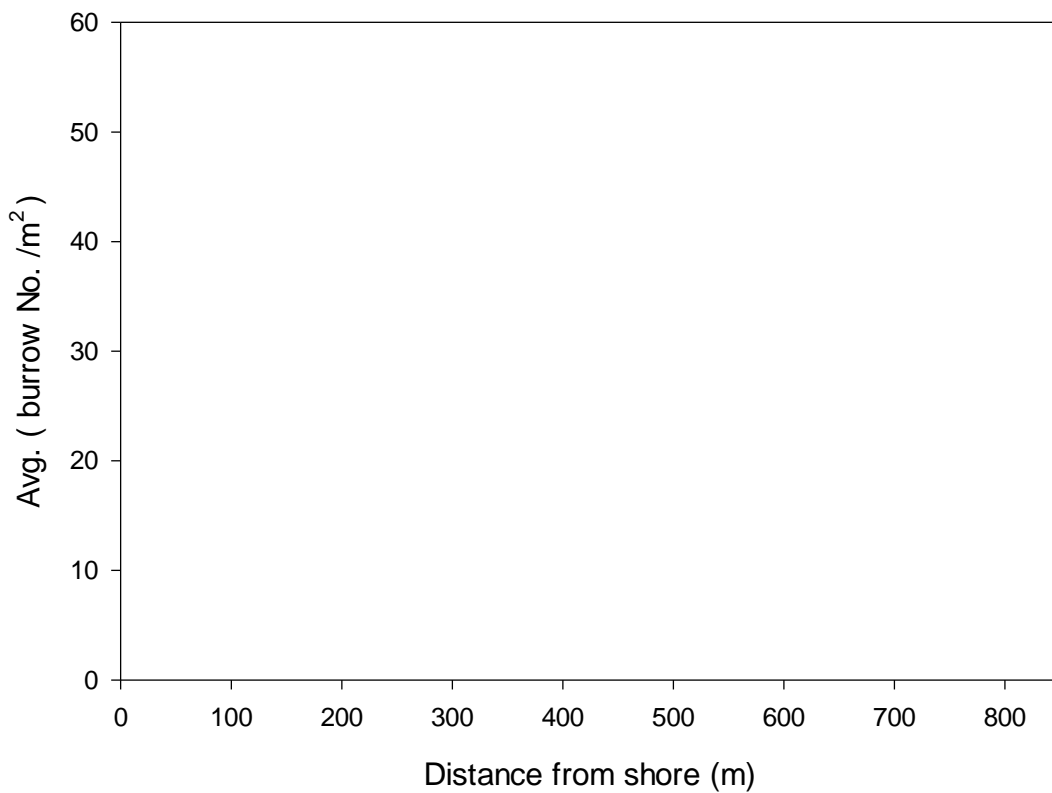
圖 III.6-3 本季第二站線西區北側之螻蛄蝦洞口密度變化情形 (平均洞口數/m<sup>2</sup>, 本季未發現螻蛄蝦)

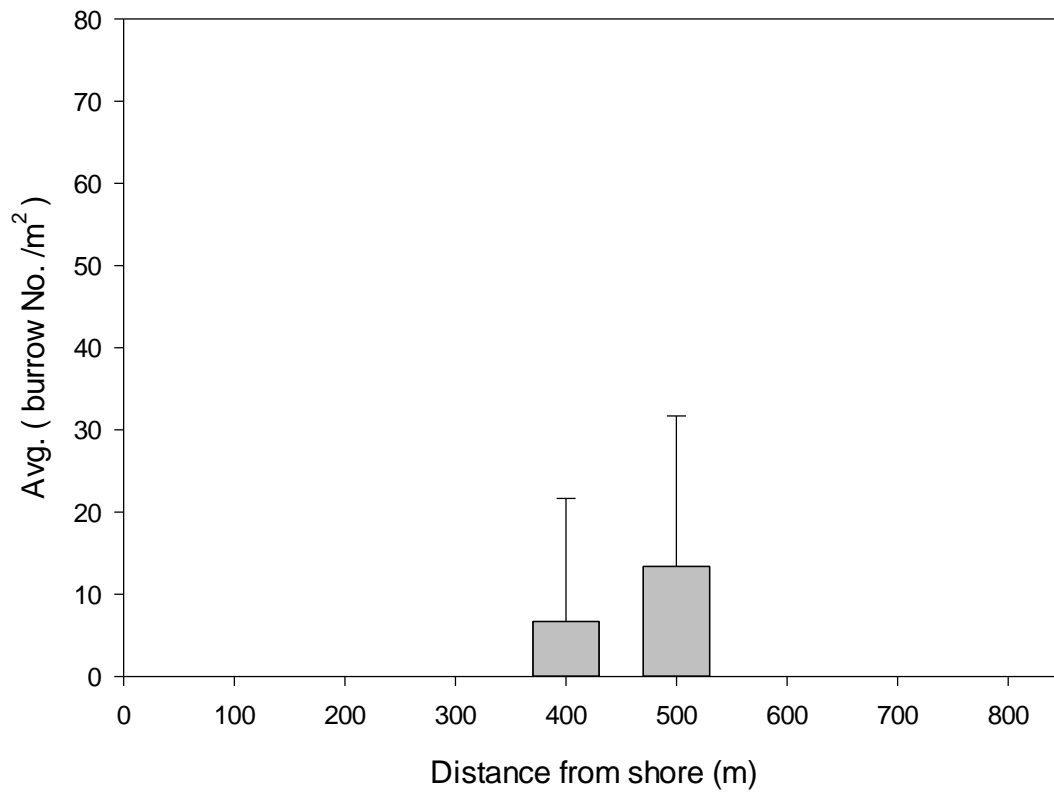
圖 III.6-4 本季第三站福寶漁港之螻蛄蝦洞口密度變化情形 (平均洞口數/m<sup>2</sup>)

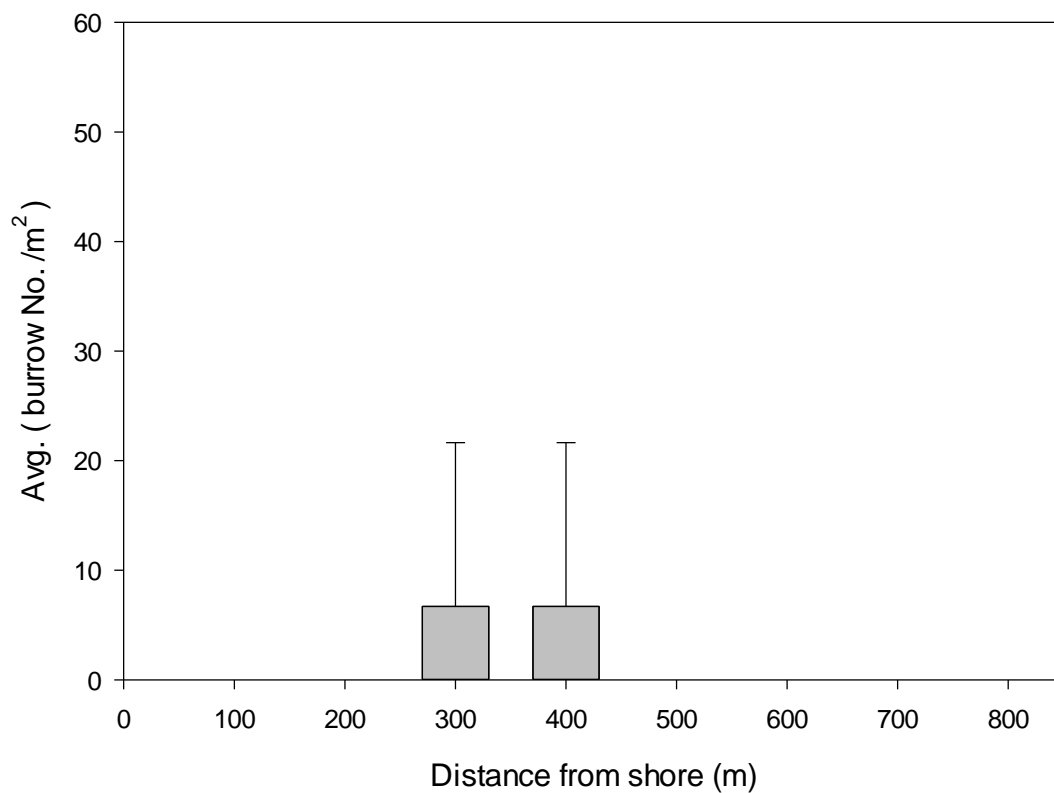
圖 III.6-5 本季第四站大同農場外之螻蛄蝦洞口密度變化情形 (平均洞口數/m<sup>2</sup>)

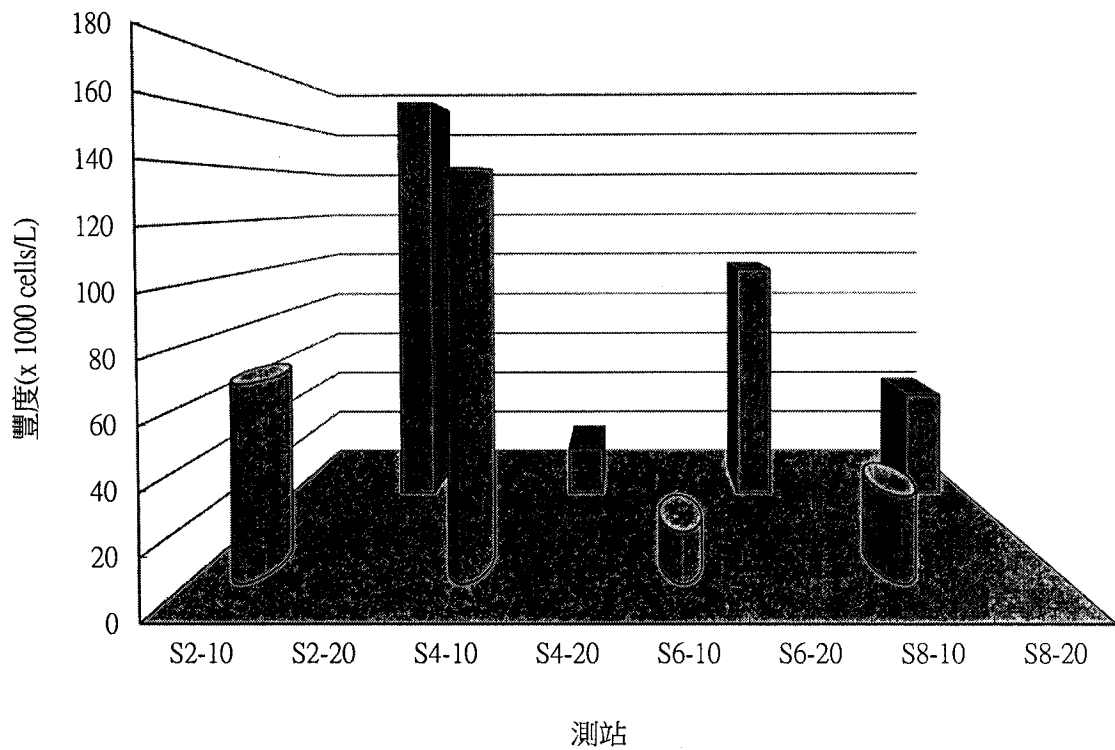
圖 2.10.1-1 民國108年8月於彰化濱海工業區附近海域各測站之浮游植物豐度分析圖

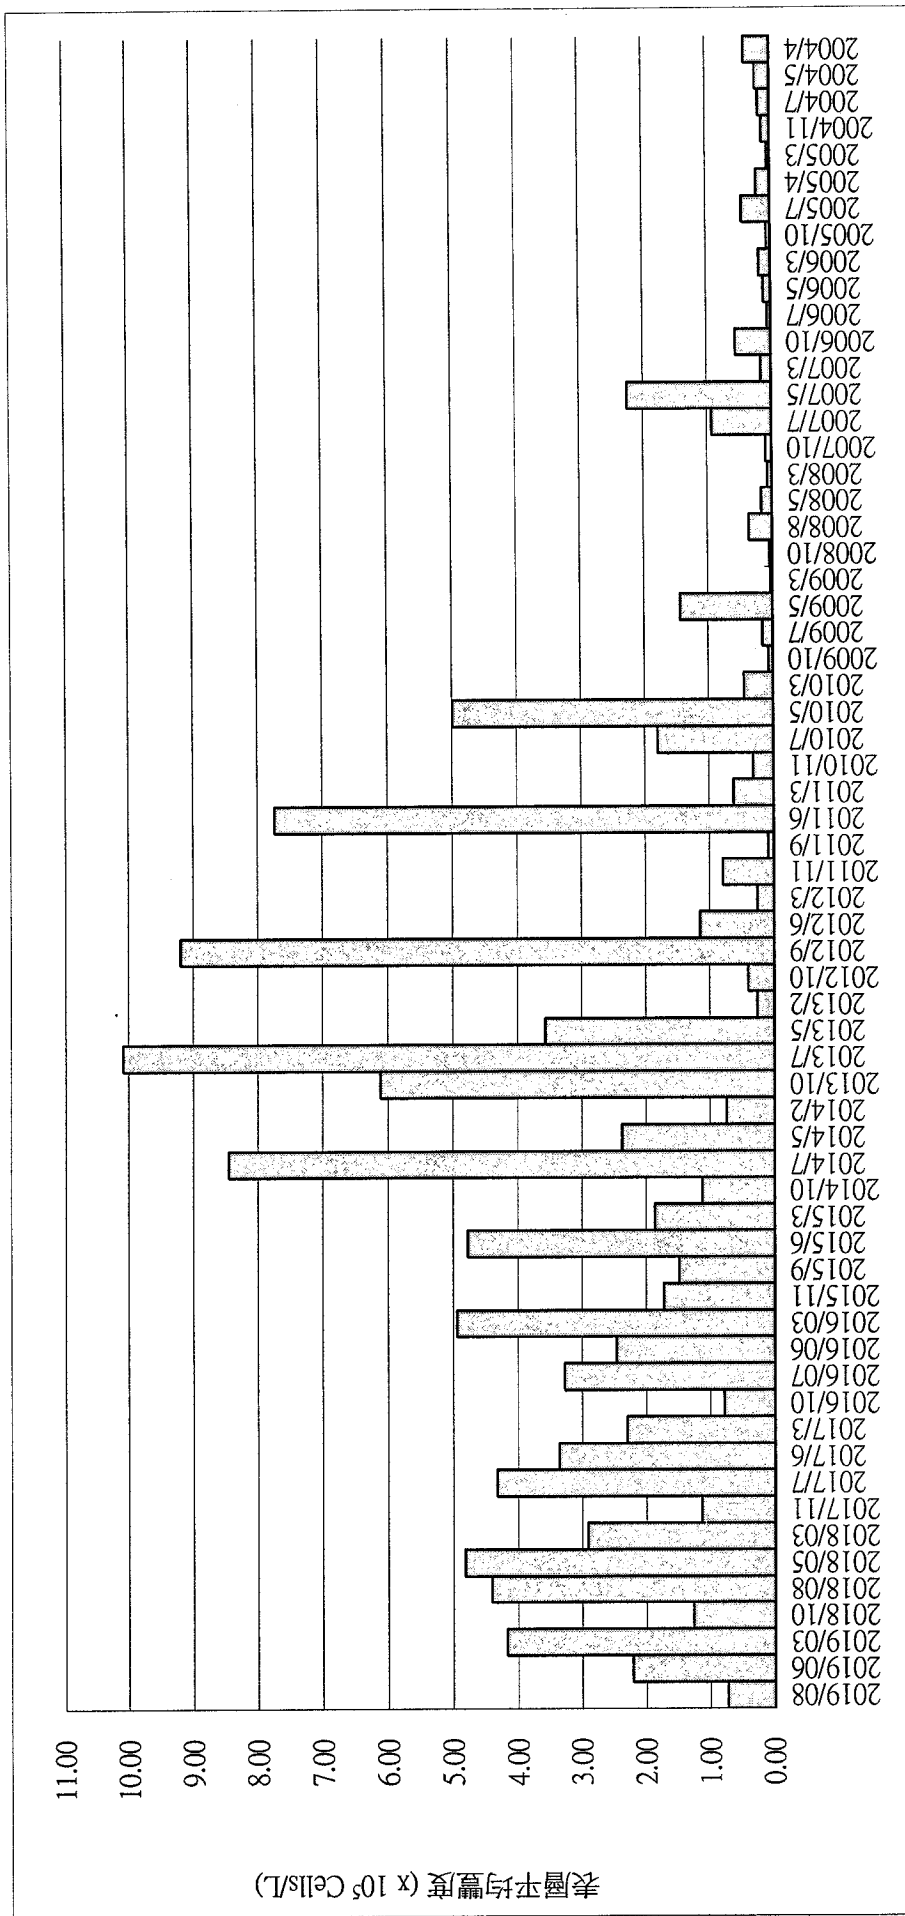
附錄III.10-2圖1、歷年於彰化濱海工業區附近海域之浮游植物平均豐度圖 (x 10<sup>5</sup> Cells/L)。

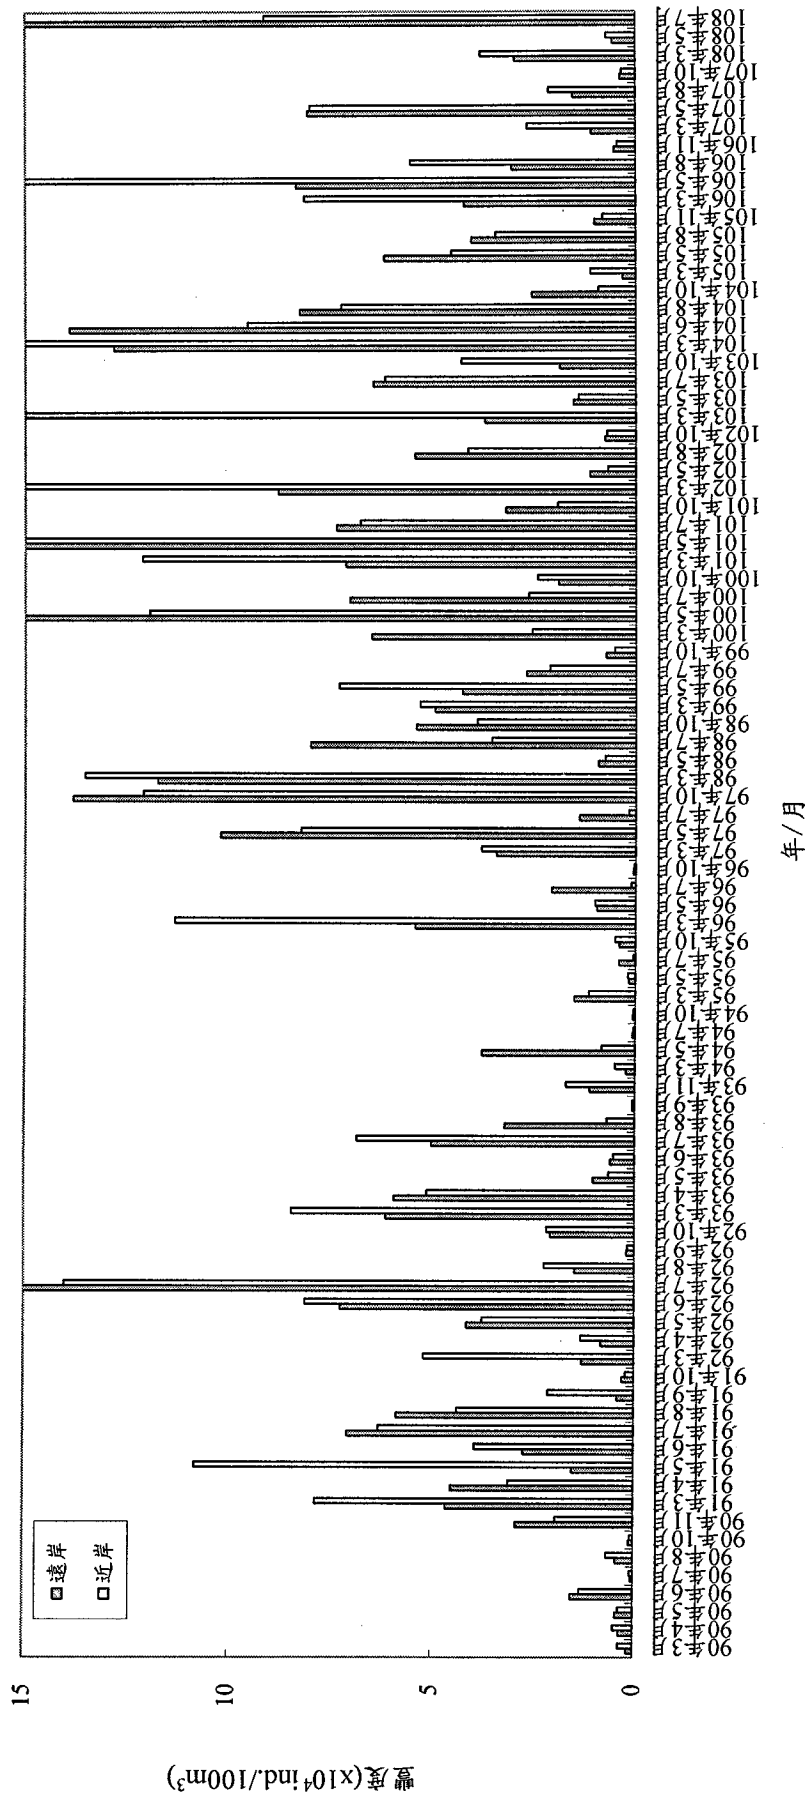
附錄 III.10-2 圖 2 民國 90 年 3 月至 108 年 7 月期間於彰濱工業區附近海域浮游動物平均豐度之月別變化圖

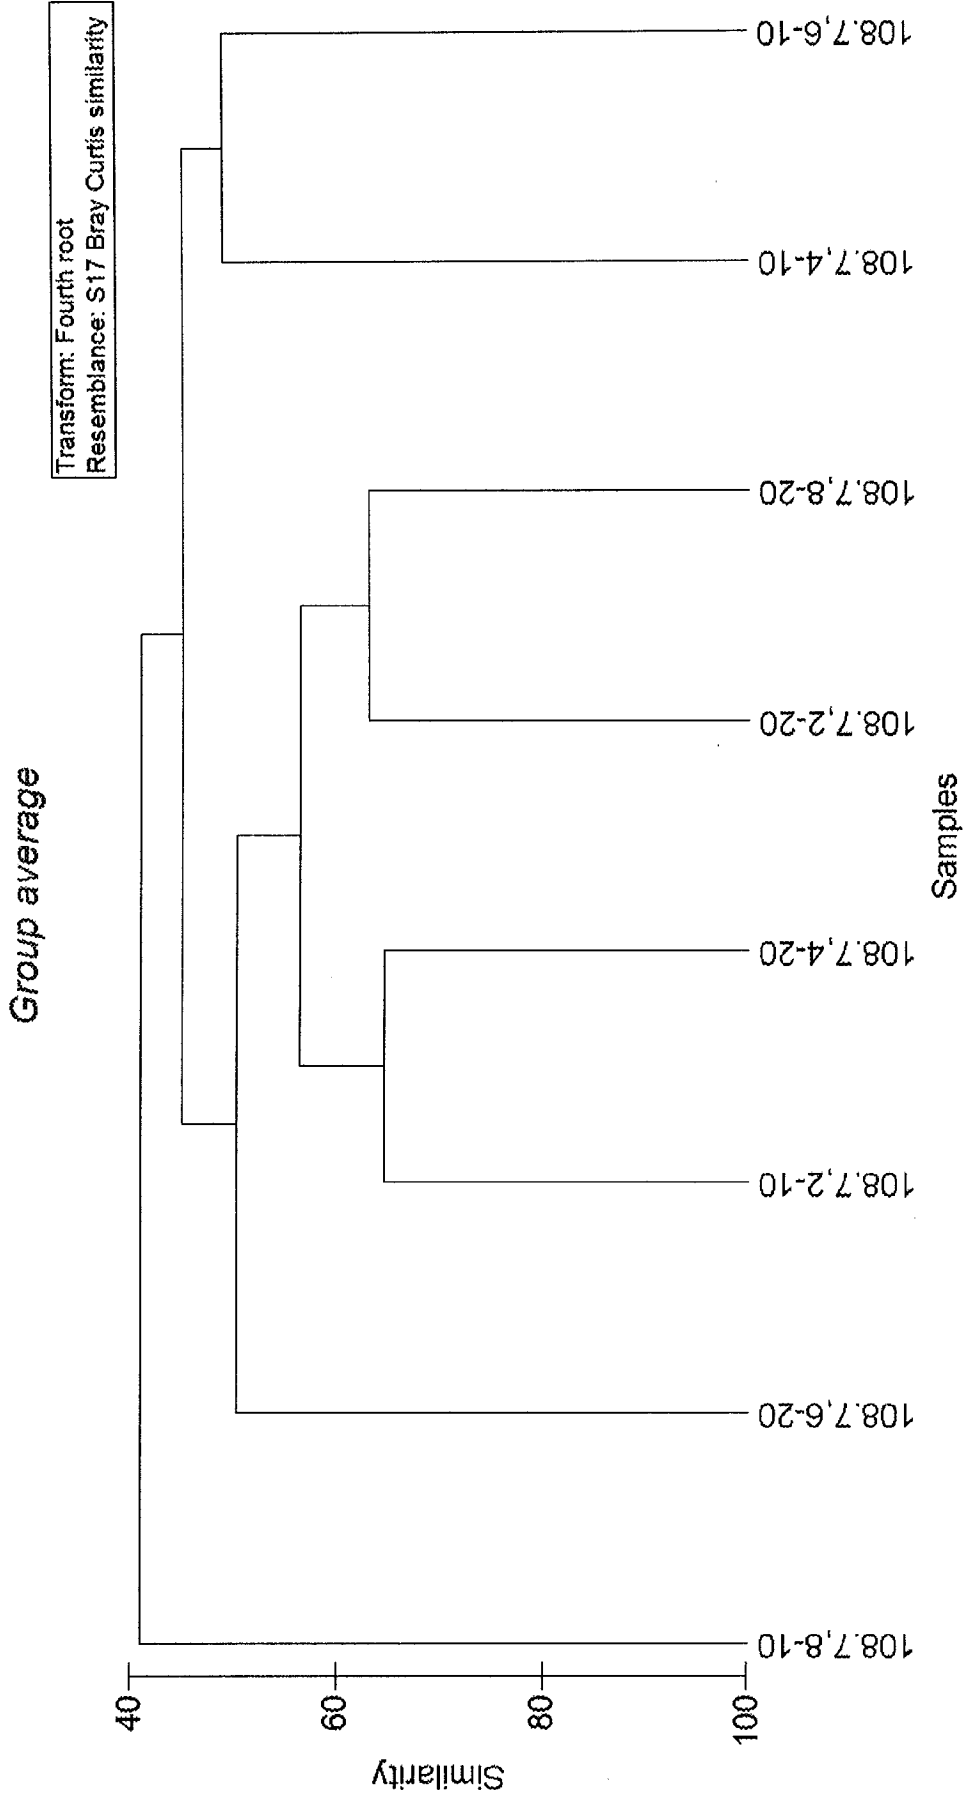
附錄III. 10-1圖4 108年7月彰濱工業區附近海域亞潮帶各測站間底棲生物群聚之聚類分析圖

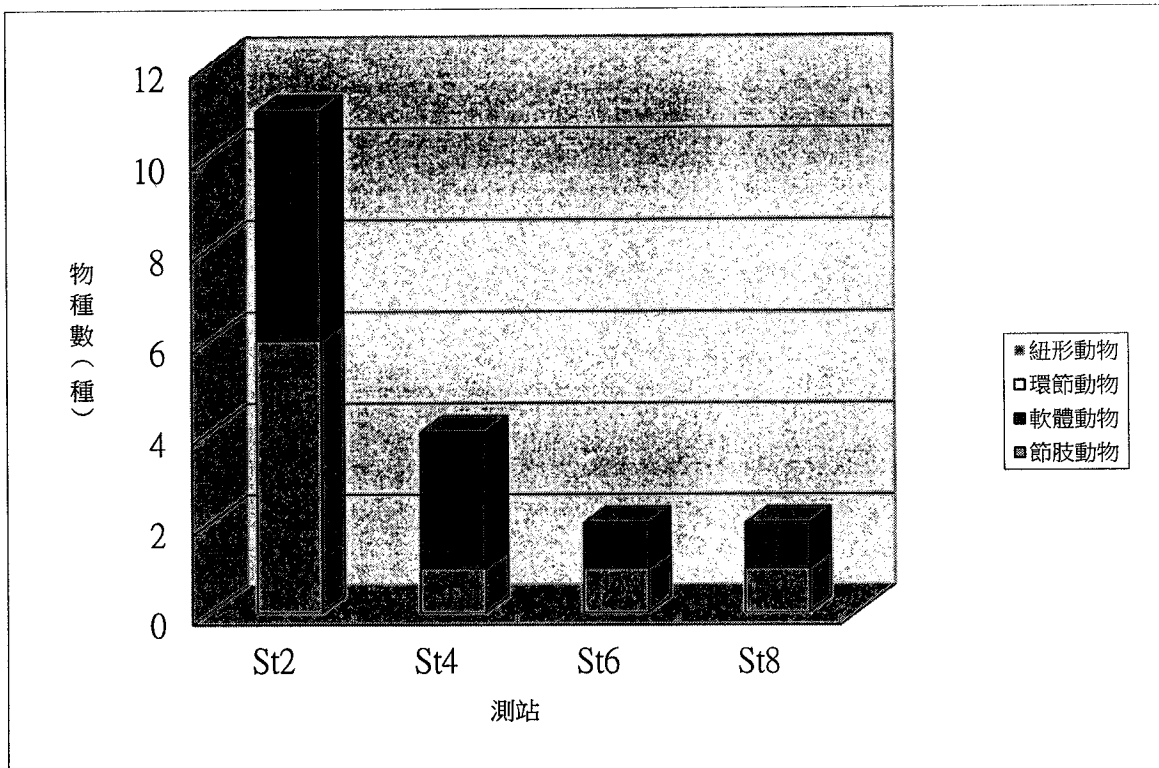
附錄III.10-1圖7 民國108年7月於彰濱工業區附近海域潮間帶各測站各大類生物之物種數比較圖

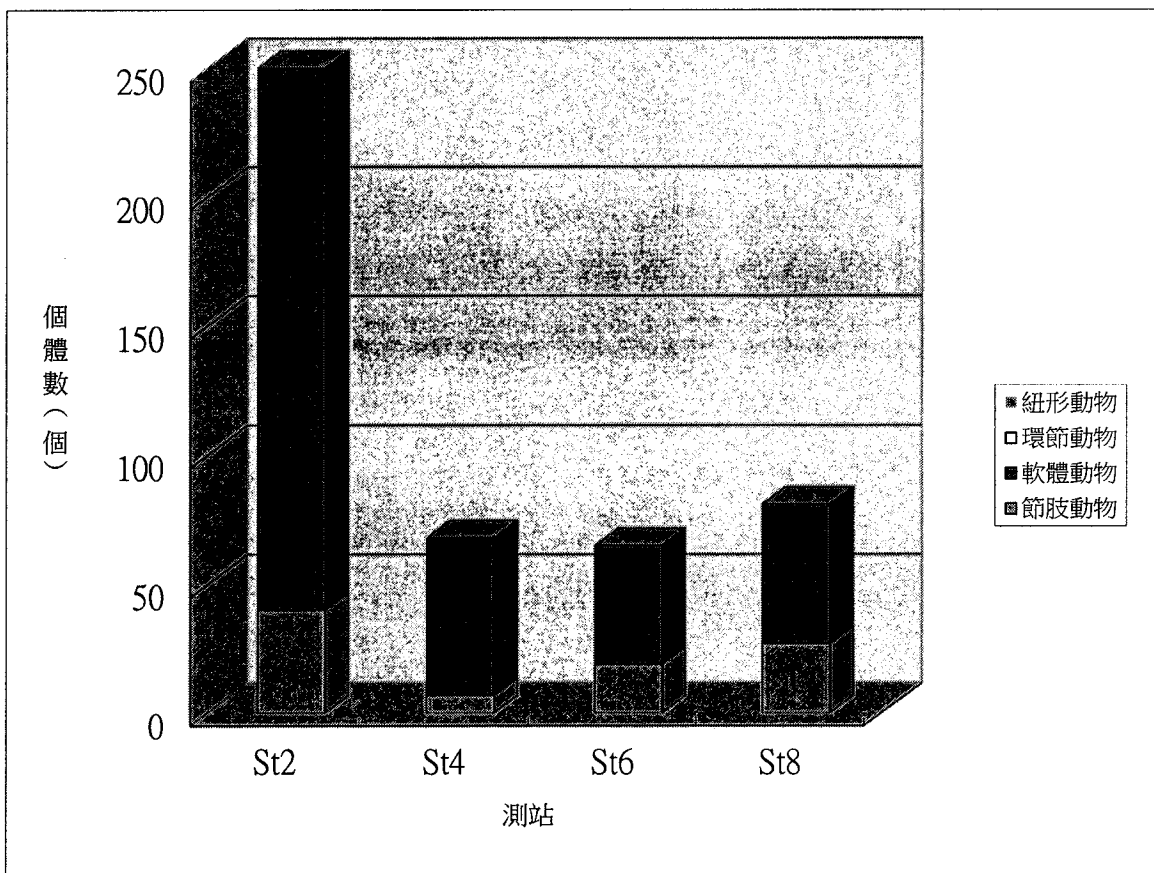
附錄III.10-1圖8 民國108年7月於彰濱工業區附近海域潮間帶各測站各大類生物之個體數比較圖

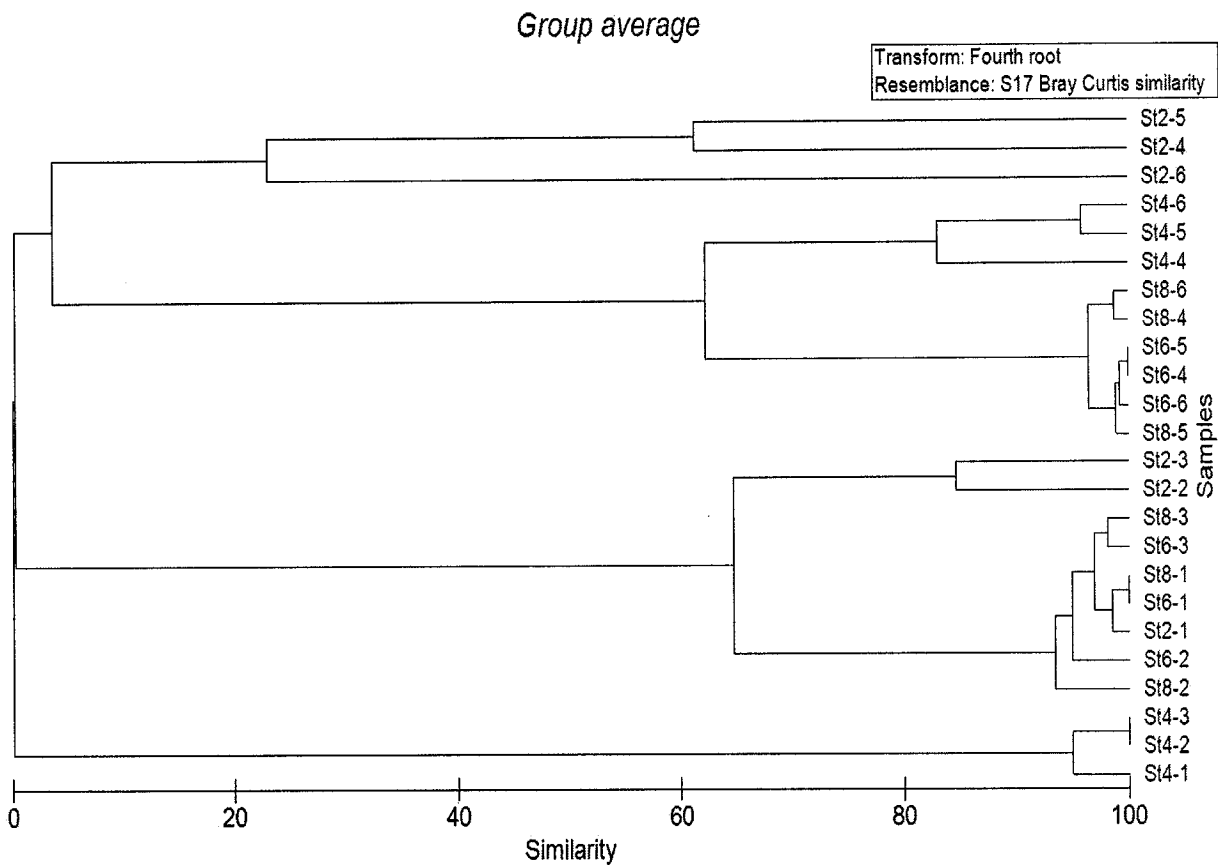
附錄III.10-2圖3 民國108年7月於彰濱工業區附近海域潮間帶各測站之群聚分析樹狀圖。

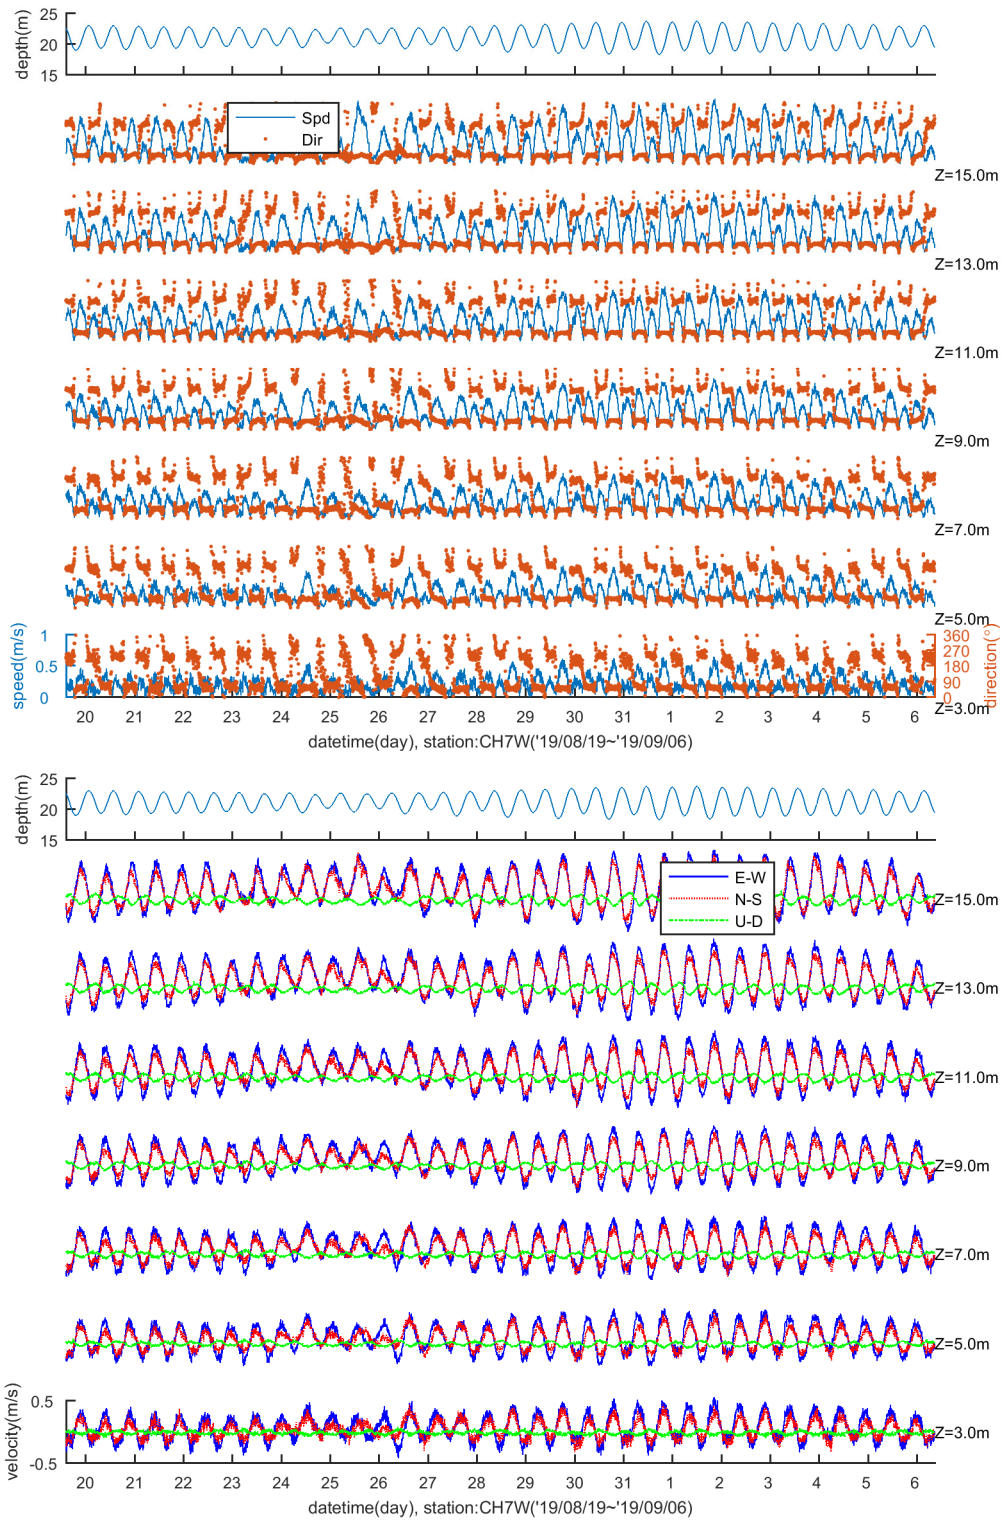
附錄III.11圖-1 CH7W流速、流向、南北向、東西向速度分量逐時變化圖

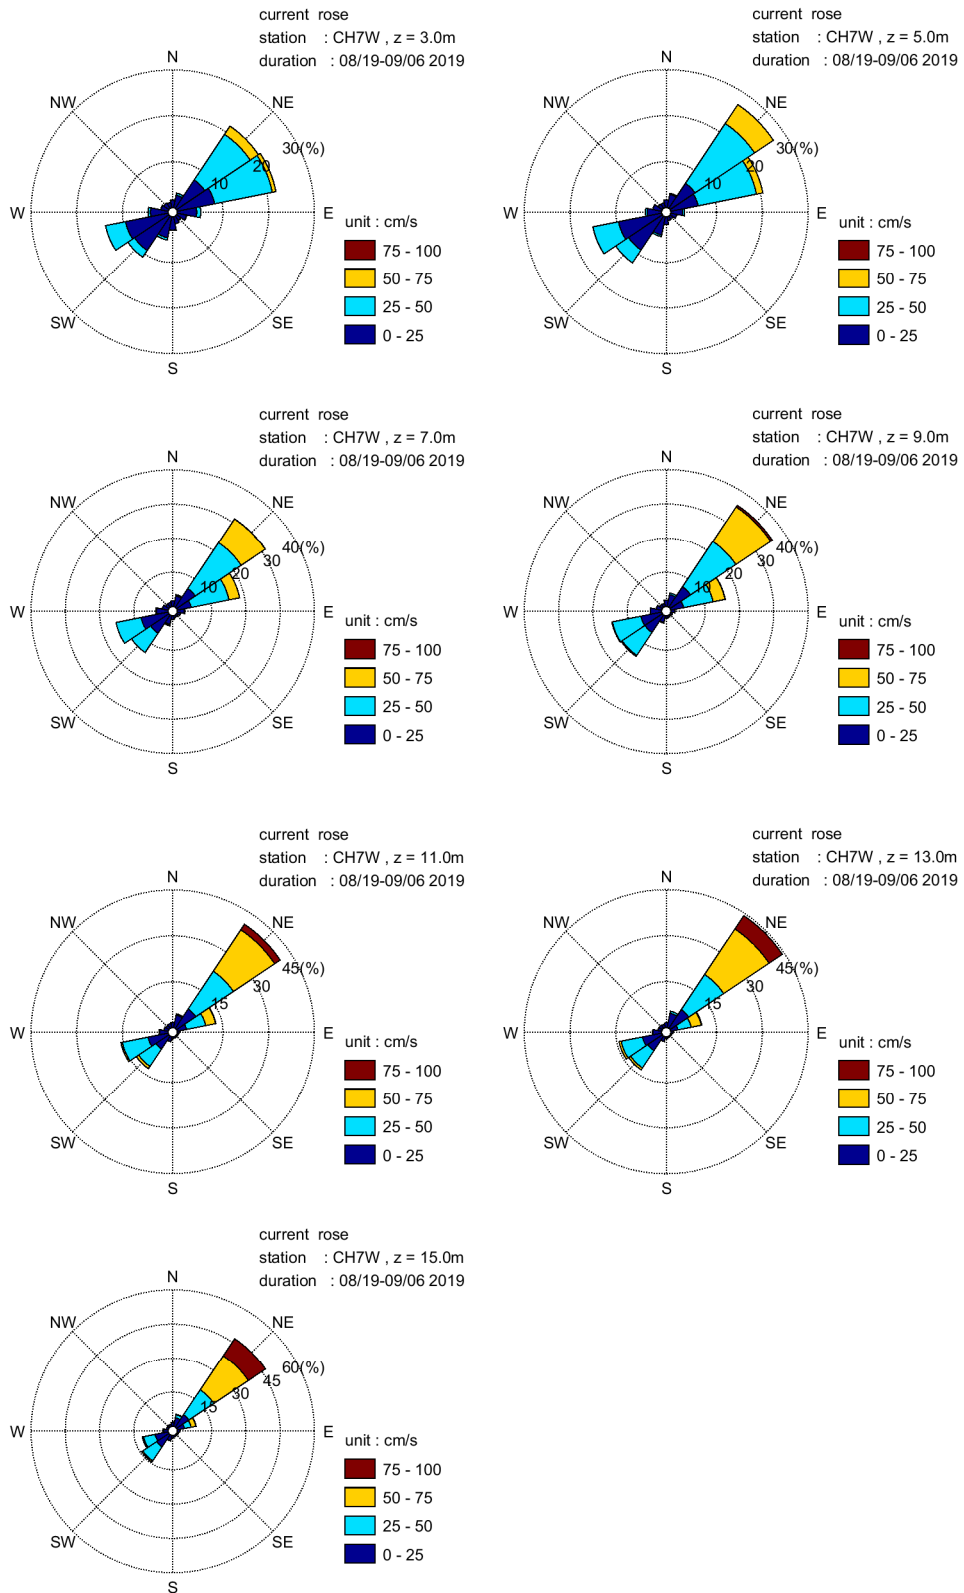
附錄III.11圖-5 CH7W流速流向玫瑰圖

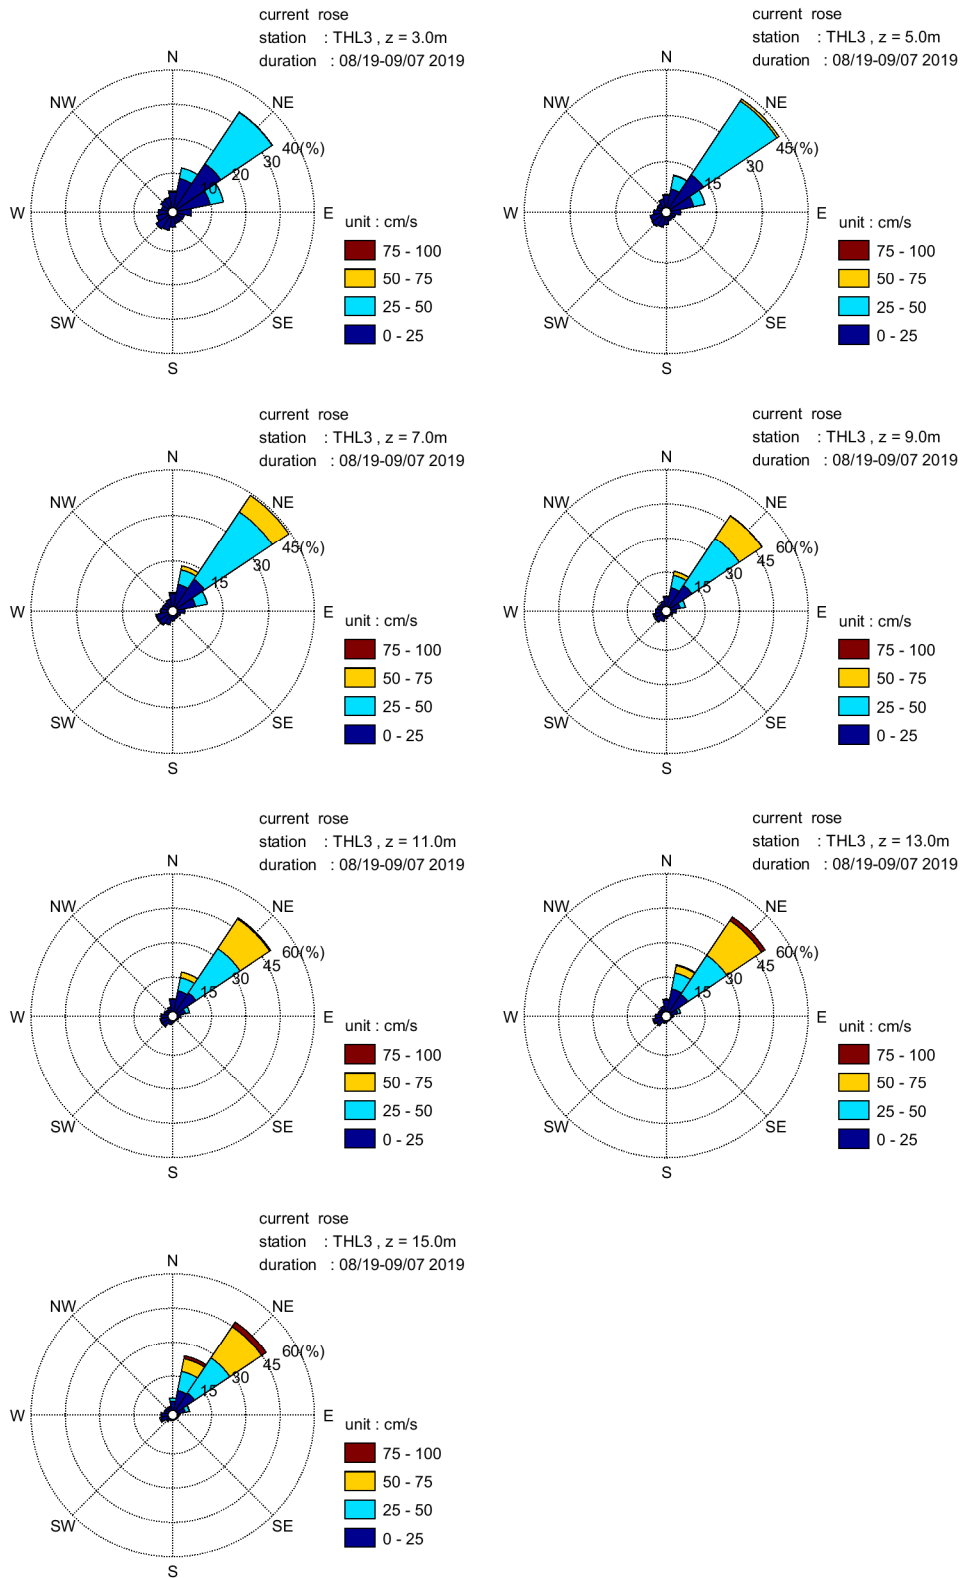
附錄III.11圖-6 THL3流速流向玫瑰圖

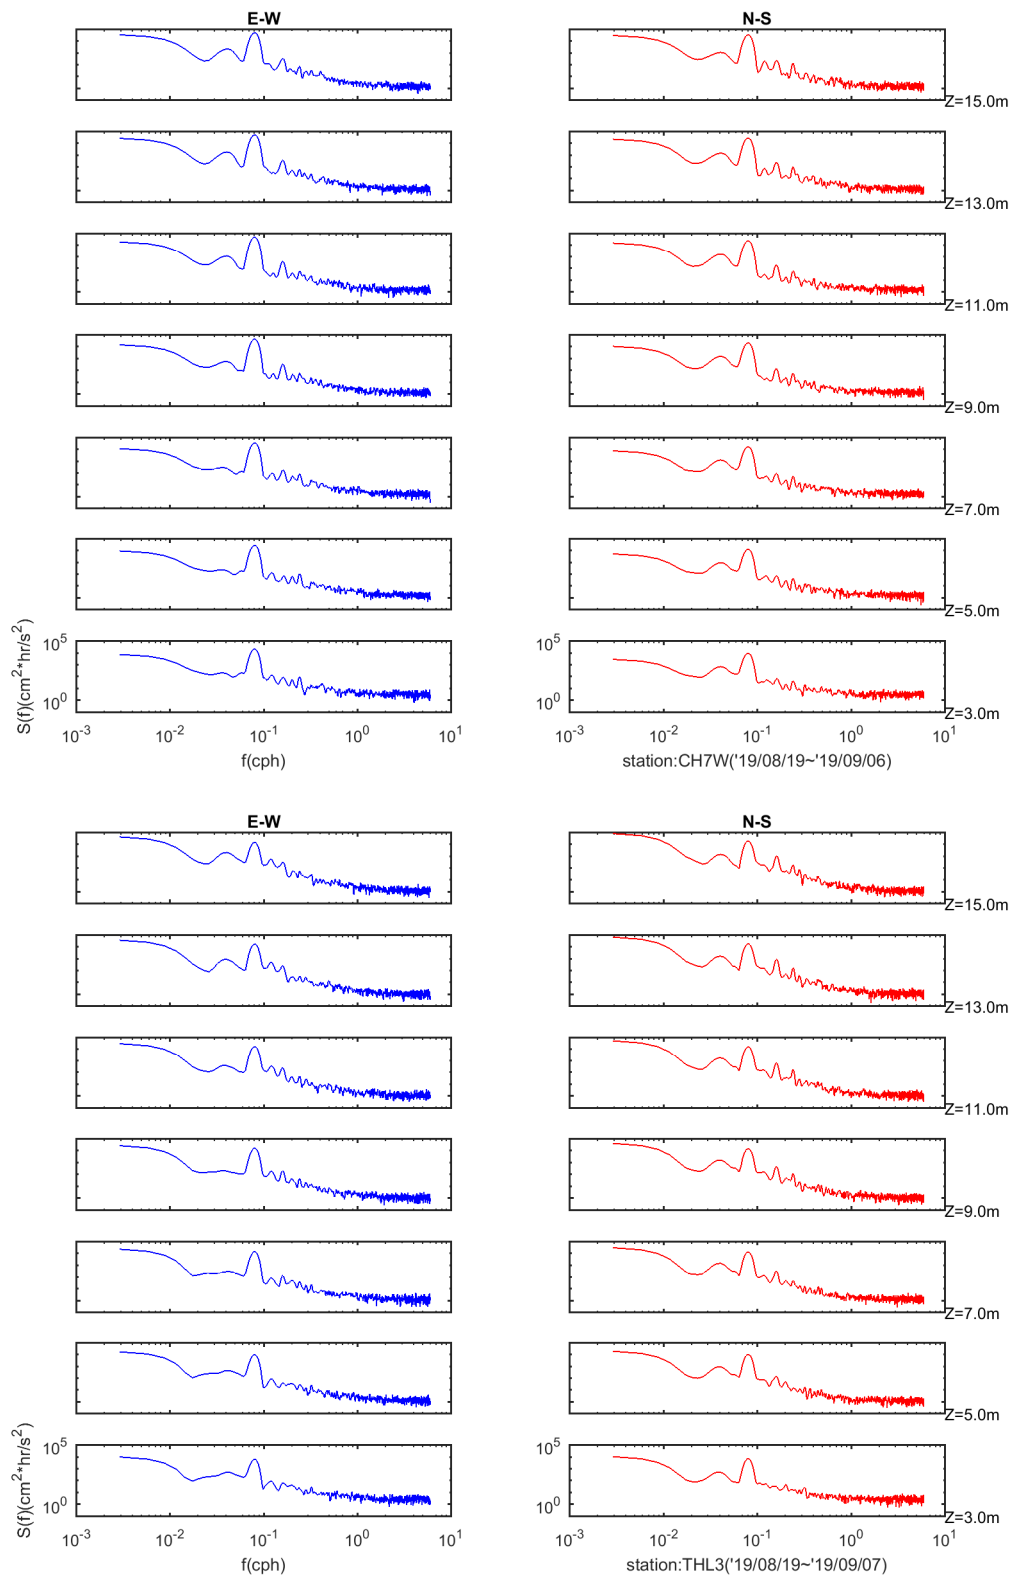
附錄III.11圖-10 流速分量能譜圖

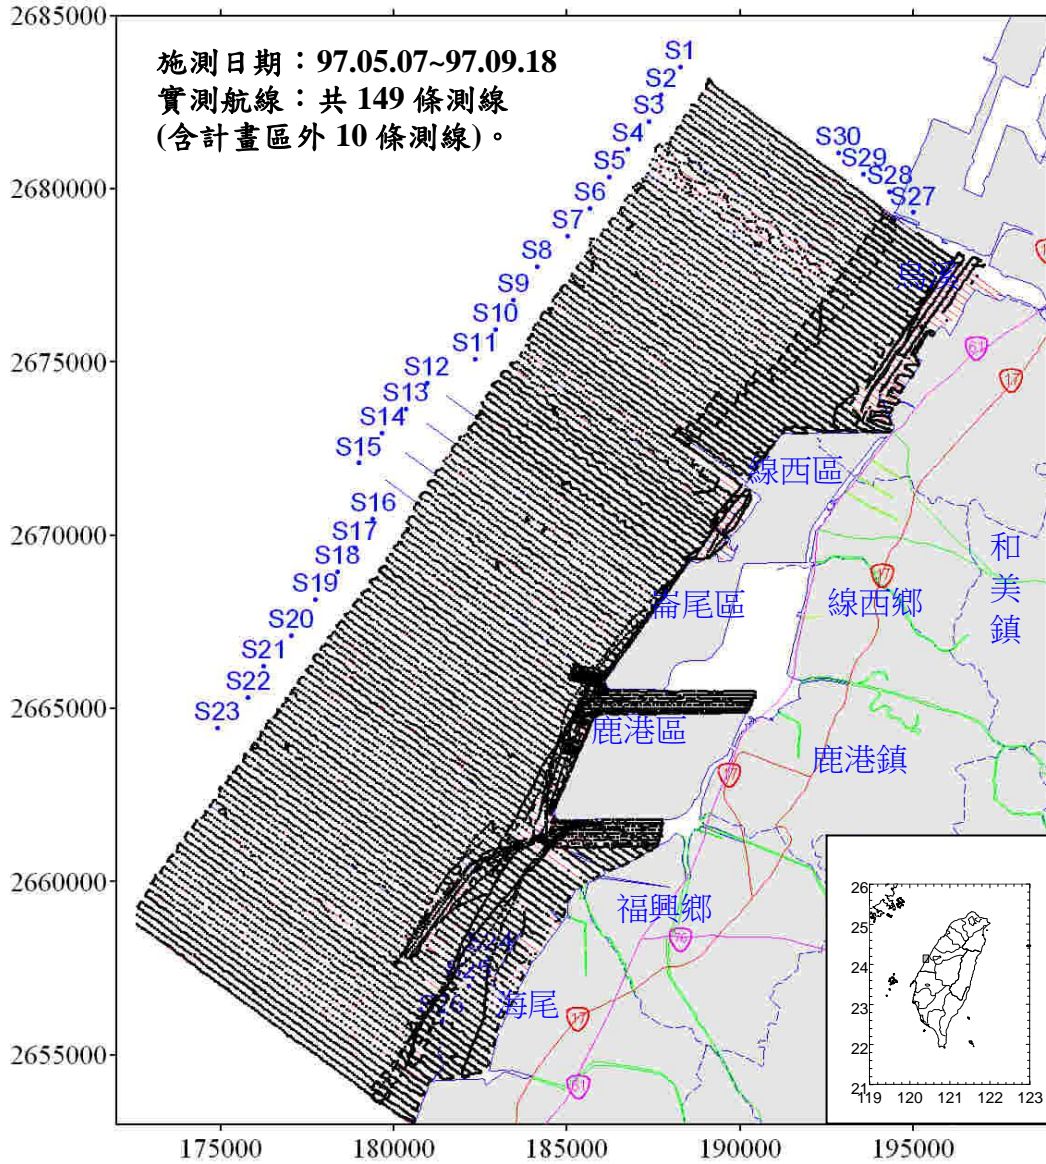
附圖 97 年 5 月~9 月測量航跡圖

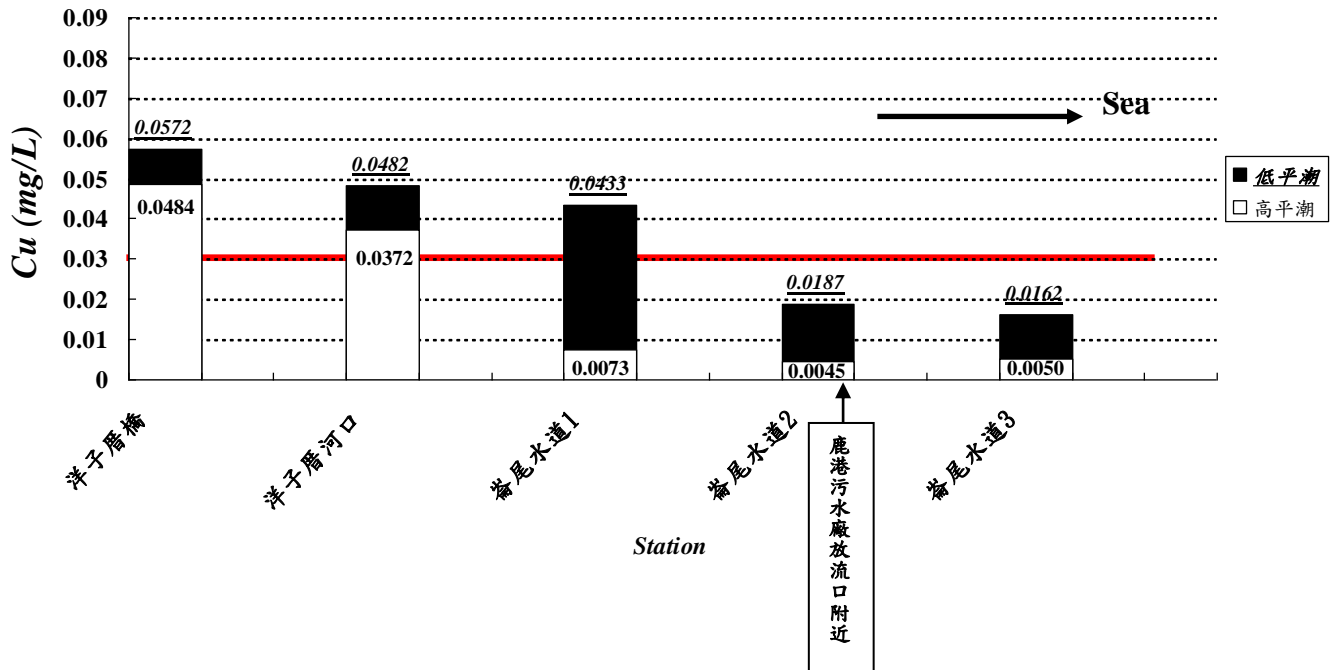
附圖 1 彰濱 97 年 10~12 月洋子厝溪至崙尾水道重金屬銅平均濃度分佈

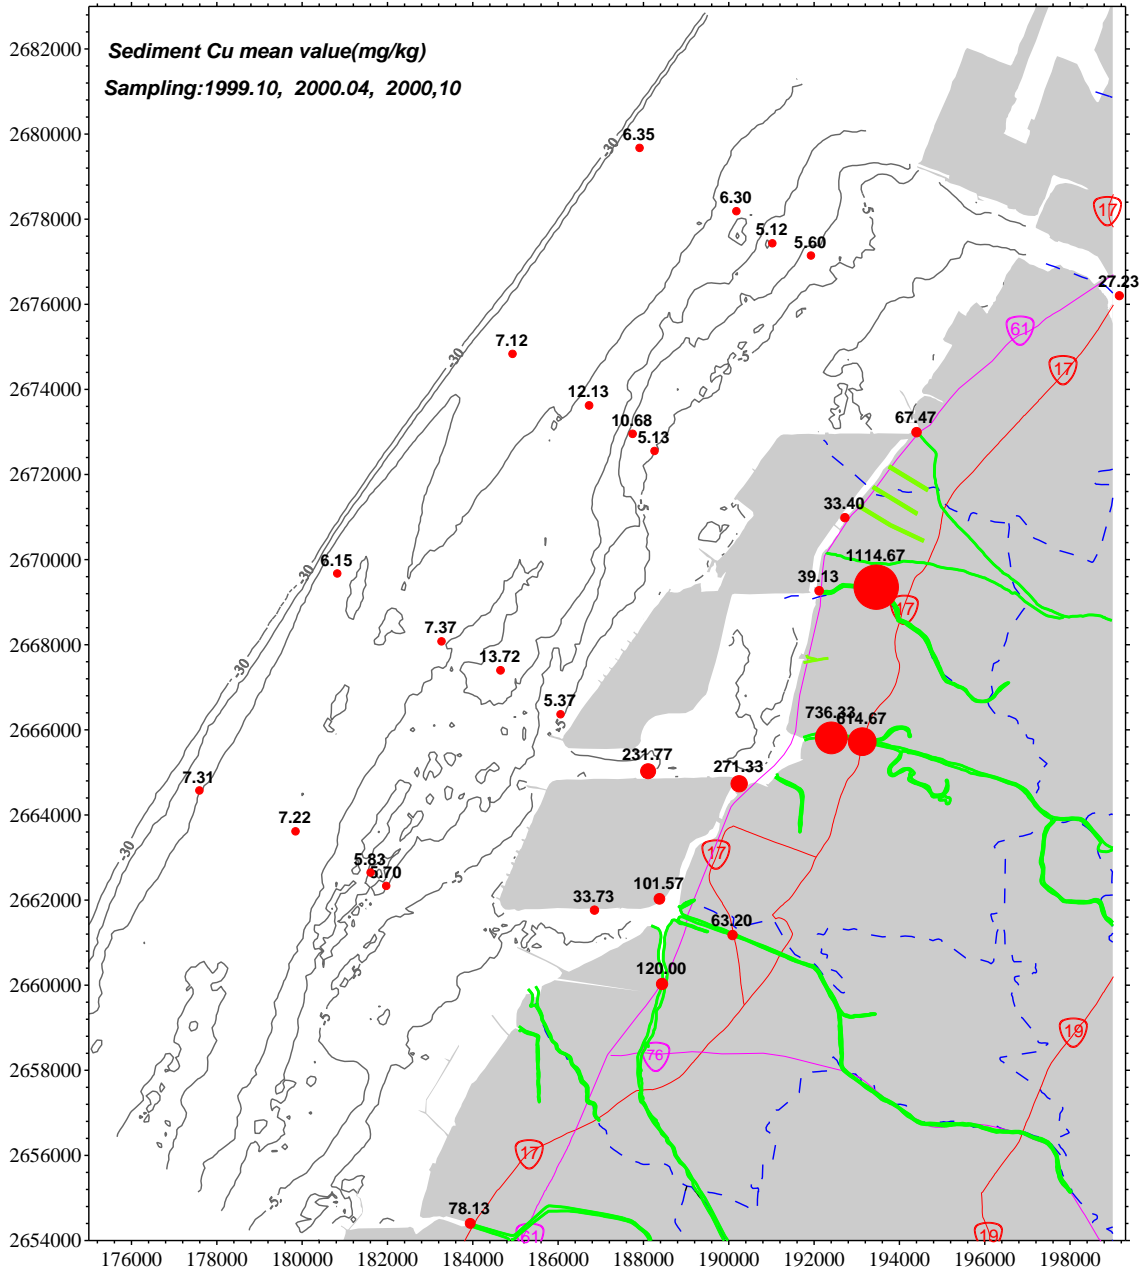
圖7 民國89年至90年於彰濱地區河川排水路至海域  
 之表層沉積物重金屬銅平均含量分布
