附錄 III.5  
鳥類調查名錄

附錄 III.5、彰濱工業區鳥類名錄

圖1.4-5 彰濱工業區97年度開發期間河川及排水路、隔離水道與海域水質監測點位示意圖

IV-25 彰化濱海工業區開發計畫辦理情形暨環境監測

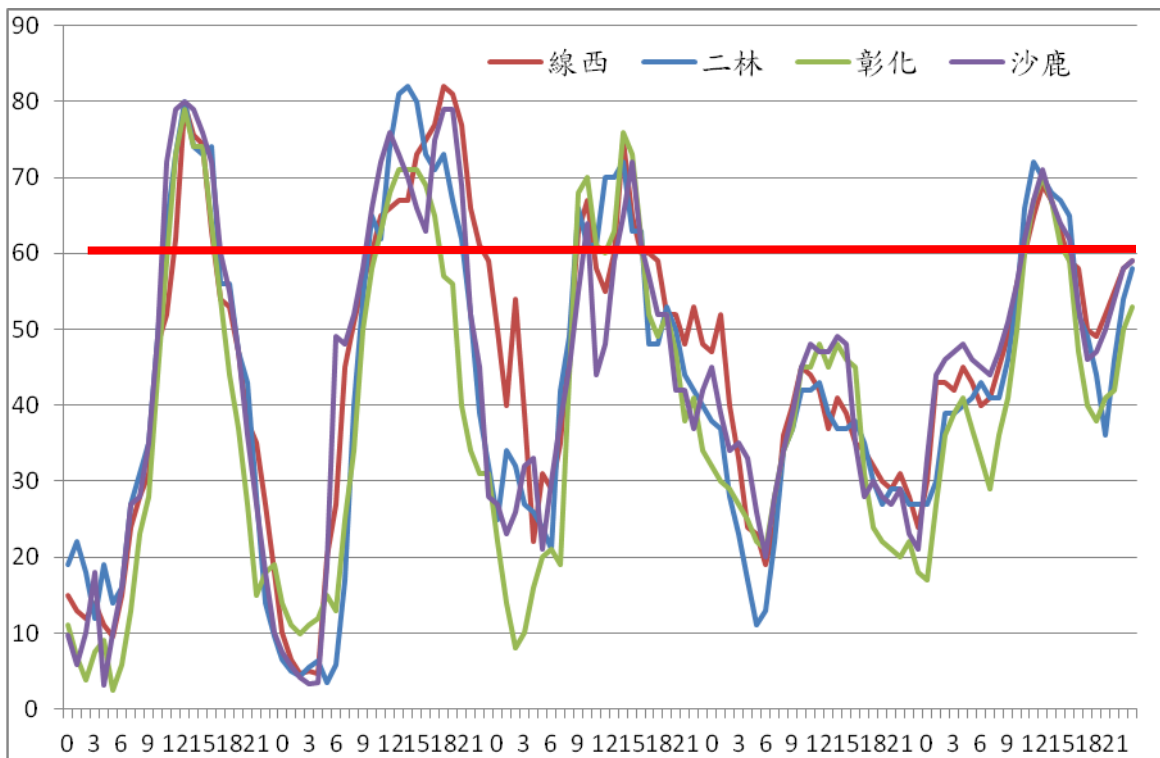
(a)逐時濃度變化趨勢

圖 1 103 年 4 月 10~14 日環保署測站臭氧濃度(單位:PPB)

由此處討論可以得知，本工業區環境監測發現臭氧 8 小時值 61~67 PPB，與環保署測站所測得之最大值非常接近，應有其代表性及正確性。然而因其日變化趨勢為一般的光化學現象，受日照強烈的影響，並無特別的污染特徵，因此也無法證實確實由哪一項污染源或本工業區工廠所造成。

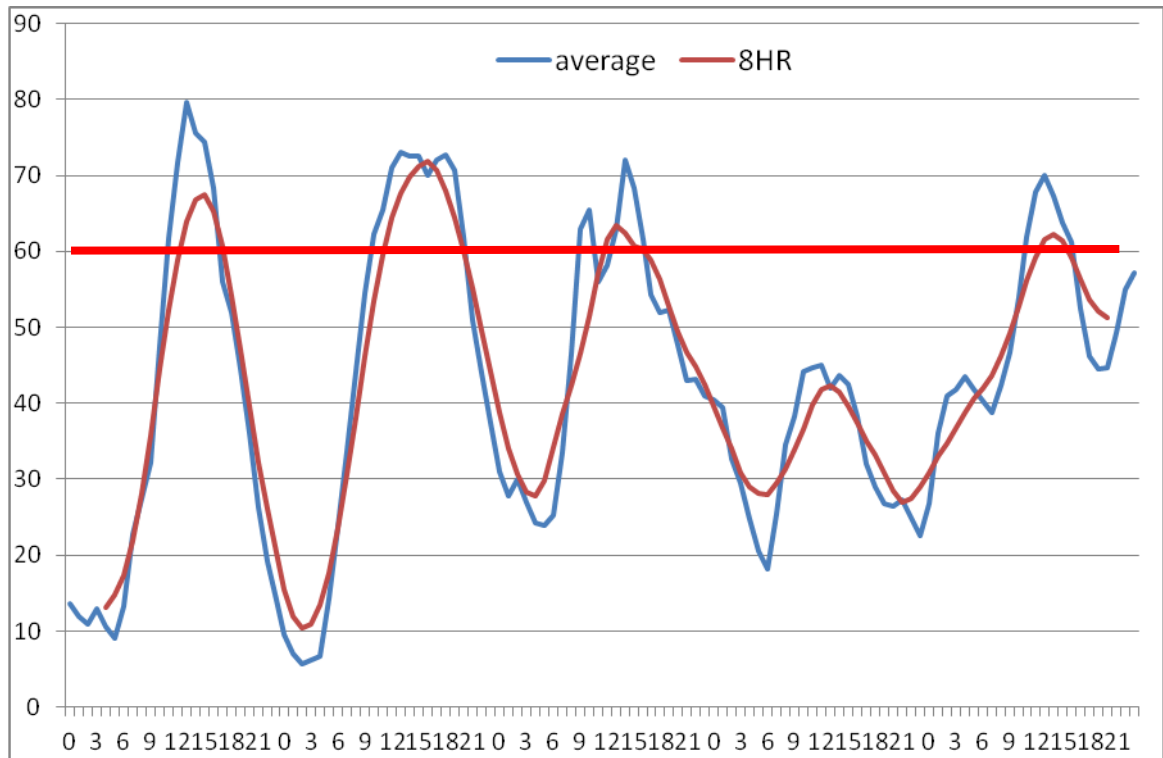
圖(b)為 4 站平均值，及其 8 小時值之變化趨勢。由圖中可以明顯看出 8 小時值超過空氣品質標準 60PPB 的機會很大，除了第 4 日陰天以外，其餘 4 日均發生超過標準的情況，日最大值約為 63~72PPB。

(b)4 站平均值以及 8 小時值之變化趨勢

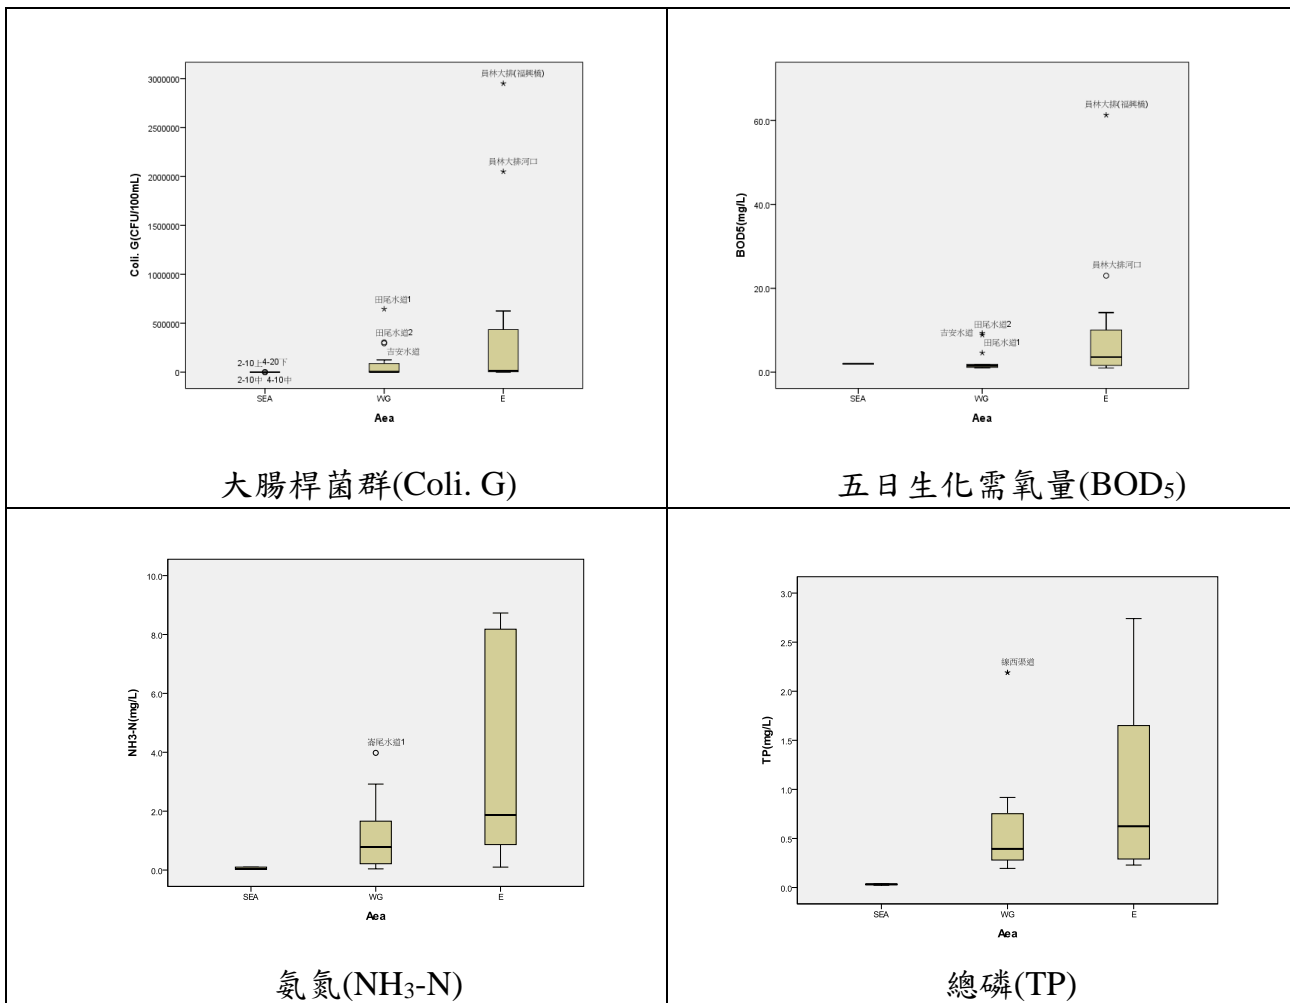
圖 2 105 年 Q4 海域(SEA)-水道(WG)-河川排水路(E)水質變動分布
