# 交通流量調查記錄

計畫名稱：112~113年彰化濱海工業區環境監測及現場踏勘調查-交通量調查  
 監測地點：西濱快速道路與2號聯絡道交叉口  
 調查日期：112.08.23~24  
 調查人員：桂冠群  
 線道數/路寬：4/40.2M

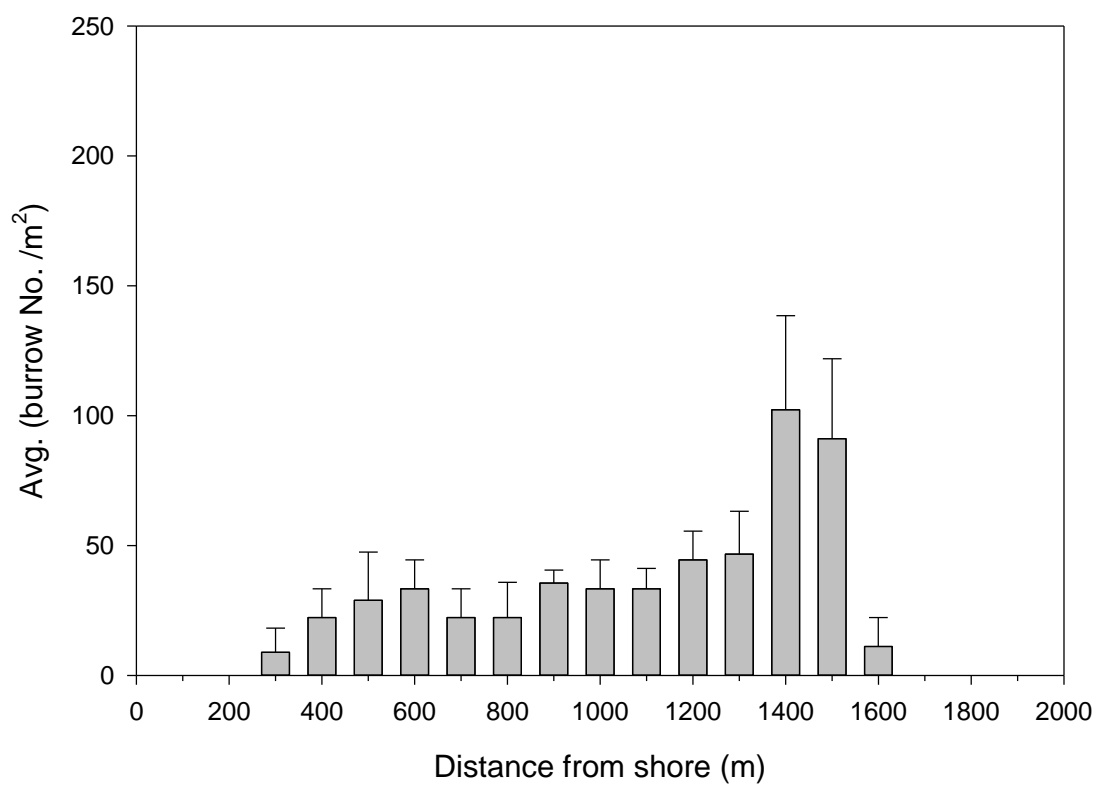
圖 III.6-2 本季第一站伸港之螻蛄蝦洞口密度變化情形 (平均洞口數/m<sup>2</sup>)
