計畫名稱：彰化濱海工業區開發工程整體發展規劃委託技術服務-113 年 10-12 月海域(樣品編號：W113101409~21、W113101514~29)

附表III.9-4 彰濱工業區113年第四季(十月~十二月)海域水質調查檢驗報告

附錄 IV-1 彰化濱海工業區開發計畫辦理情形暨工程施工期間環境監測  
90 年度第 4 季報告(90 年 10 月至 12 月)  
環保署審查意見及辦理情形說明對照表

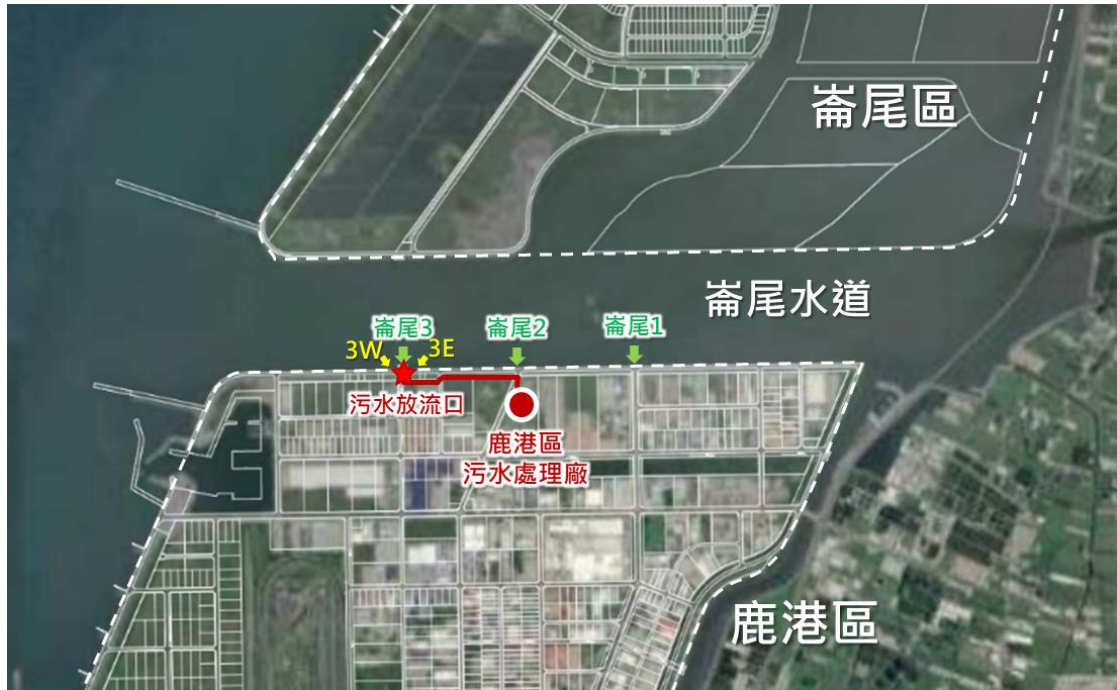
圖一、 鹿港污水放流口與崙尾水道測站位置示意圖
