計畫名稱：雲林離島式基礎工業區環境監測計畫(113年~114年)

「雲林離島式基礎產業園區開發計畫施工期間環境監測」

雲林離島式基礎工業區開發計畫施工期間環境監測 105 年第 4 季報告

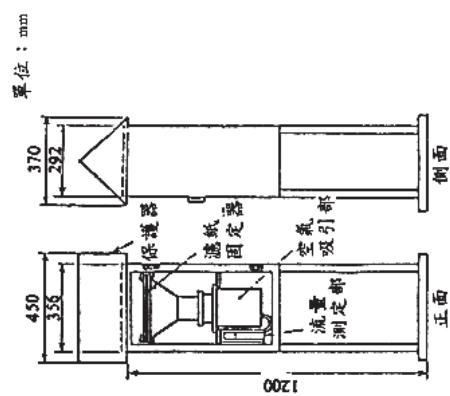
圖二 保護器之構造例

(四) 保護器：使用耐腐蝕性之材質製作，採樣時捕集面朝上，水平固定，保護器之構造及尺寸如圖二所示，可承受風雨而不致破損濾紙。

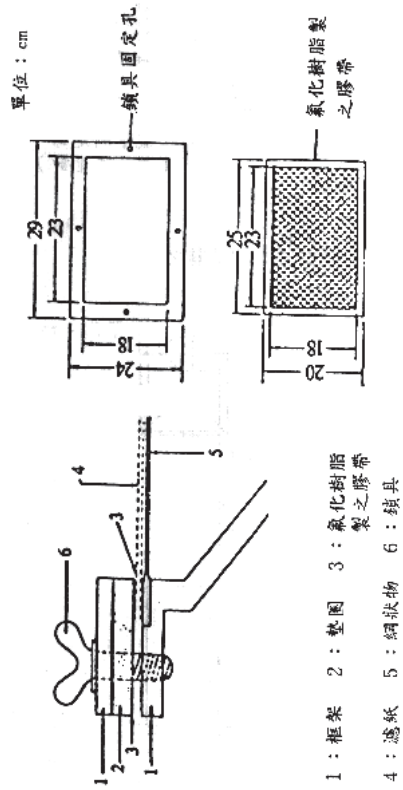
圖三 濾紙固定器之組合圖

(二) 濾紙固定器：能保護  $20 \times 25 \text{ cm}$  (或  $8 \times 10 \text{ in}$ ) 之濾紙不致破損且不漏氣的一種裝設，直接與空氣吸引部連結，其使用各部之材質如下，又其組合如圖三。

1. 濾框(Frame)：使用耐腐蝕之材質(如不銹鋼或高級鋁合金)，能固定濾紙使不致破損，其大小尺寸如圖三。
2. 網狀物(Net)：在通氣時具有適當之強度可保護濾紙不會破損，其使用耐腐蝕之材質(如不銹鋼)製造，且此材質不可帶給濾紙

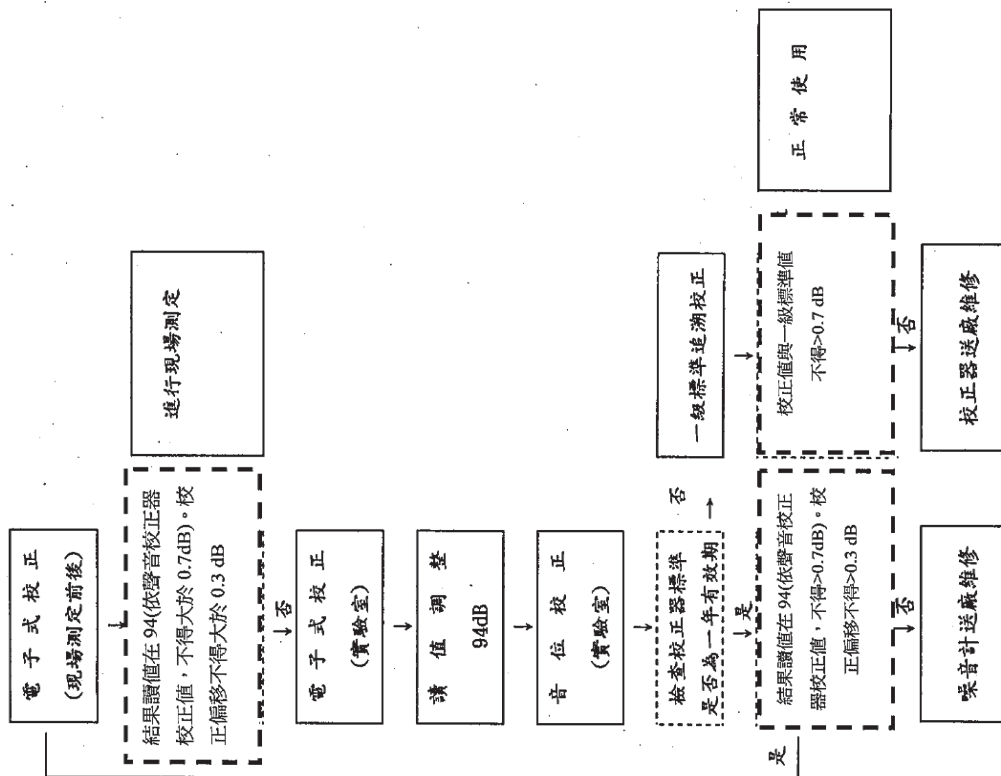
1. 噪音計監測流程

作業流程
