表.六輕四期環評與98年第1季環境監測報告所載地下水監測井位置差異

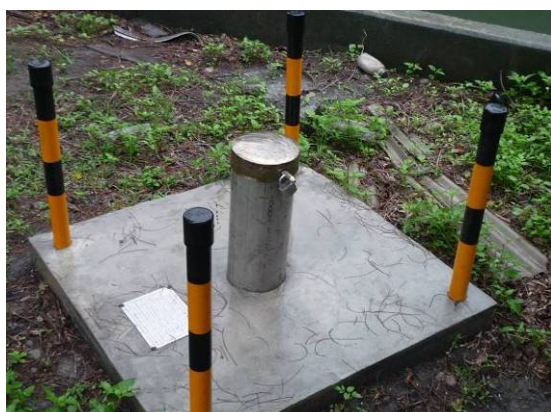
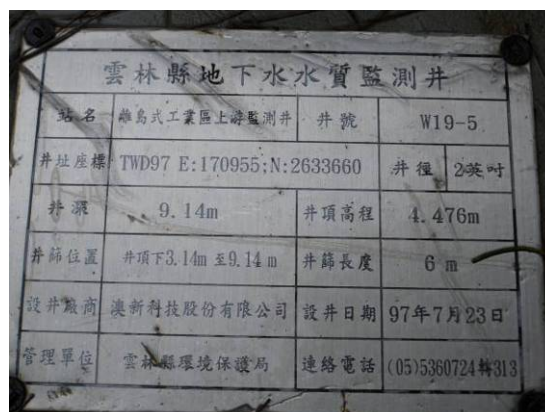
圖1 雲林縣環保局標準井

圖2 雲林縣環保局標準井

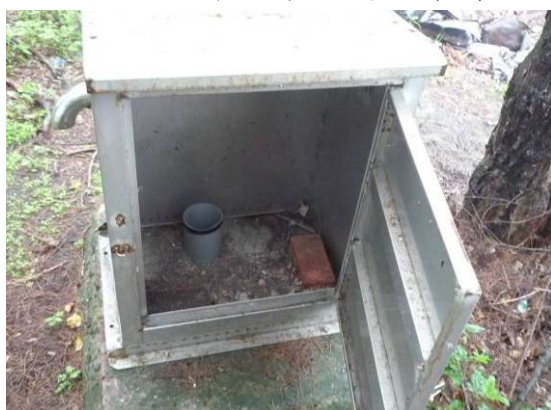
圖3 ML-02 (有2口井)

| 六輕四期環評地下水<br>監測井位置編號 | 對應98年第1季地下水<br>監測井位置編號 | 設置情況 | 是否採樣 | 備註 |
|---|---|---|---|---|
| 井2 | (井2) ML 2 | 已設置 | 不明 | 位置相同 |

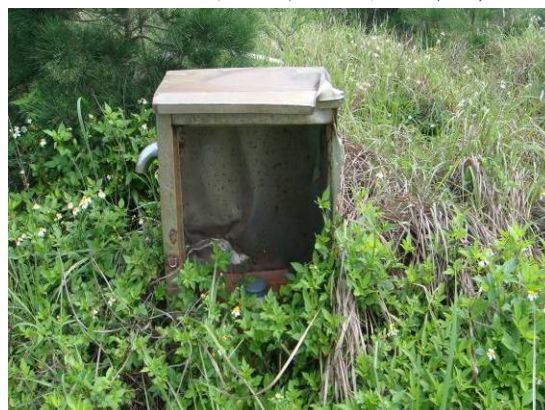
圖4 ML-05 (井口疑似阻塞)

| 六輕四期環評地下水<br>監測井位置編號 | 對應98年第1季地下水<br>監測井位置編號 | 設置情況 | 是否採樣 | 備註 |
|---|---|---|---|---|
| 井4 | (井5) ML 5 | 已設置 | 不明 | 位置大致相同 |

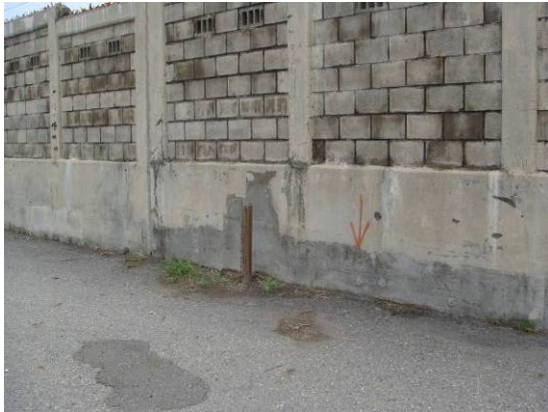
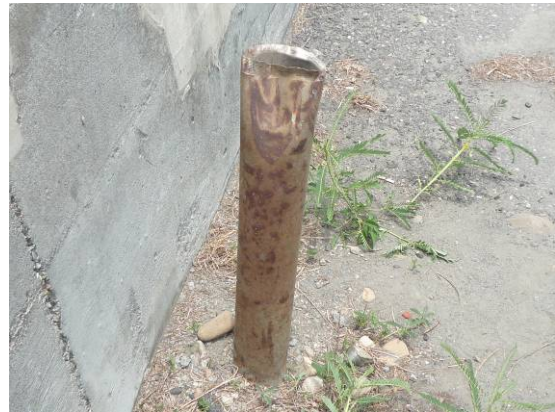
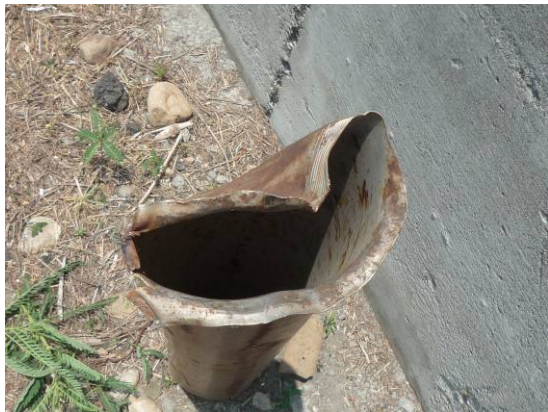
| 六輕四期環評地下水<br>監測井位置編號 | 對應98年第1季地下水<br>監測井位置編號 | 設置情況 | 是否採樣 | 備註 |
|---|---|---|---|---|
| 井3 | (井7) ML 7 | 已廢棄 | 否 | 井口破壞 |

圖5 ML-07(一) →→→

→→→圖6 ML-07(二)

→→→圖7 ML-07(三)

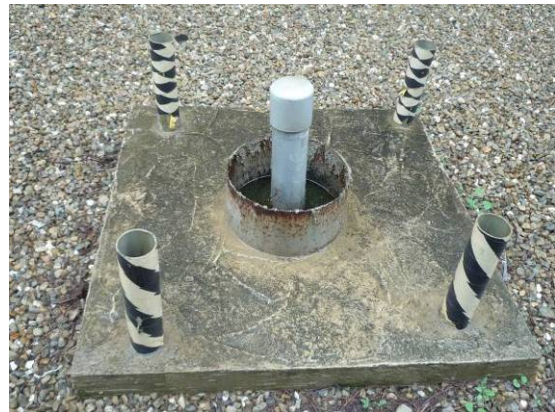
圖8 ML-08

| 六輕四期環評地下水<br>監測井位置編號 | 對應98年第1季地下水<br>監測井位置編號 | 設置情況 | 是否採樣 | 備註 |
|---|---|---|---|---|
| 井7 | (井8) ML 8 | 已設置 | 是 | 位置大致相同 |

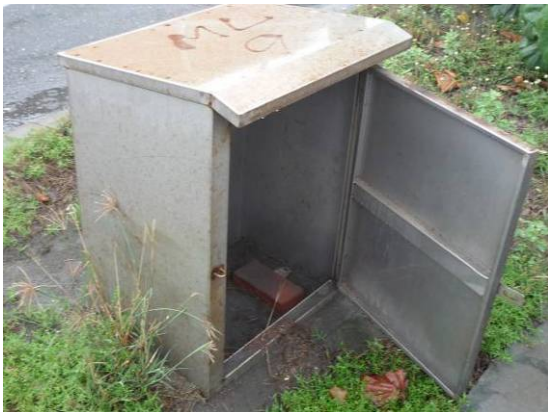
| 六輕四期環評地下水<br>監測井位置編號 | 對應98年第1季地下水<br>監測井位置編號 | 設置情況 | 是否採樣 | 備註 |
|---|---|---|---|---|
| 井1 | (井9) ML 9 | 已設置 | 是 | 位置相同 |

圖9 ML-09 (井口未加蓋低於路面)

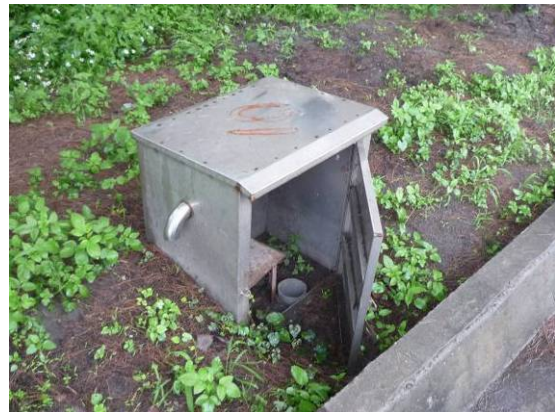
| 六輕四期環評地下水<br>監測井位置編號 | 對應98年第1季地下水<br>監測井位置編號 | 設置情況 | 是否採樣 | 備註 |
|---|---|---|---|---|
| 井5 | (井10) ML 10 | 已設置 | 不明 | 位置大致相同 |

圖10 ML-10 (井口未加蓋低於路面)

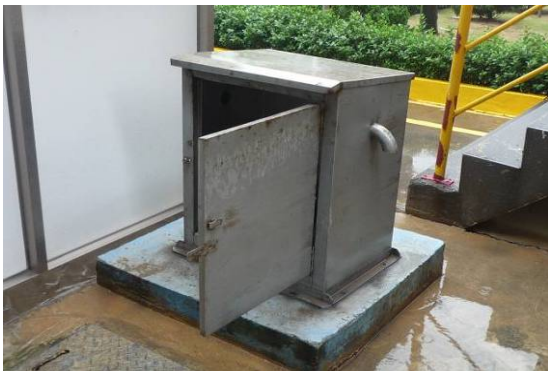
圖11 ML-11

| 六輕四期環評地下水<br>監測井位置編號 | 對應98年第1季地下水<br>監測井位置編號 | 設置情況 | 是否採樣 | 備註 |
|---|---|---|---|---|
| 井6 | (井11) ML 11 | 已設置 | 是 | 位置大致相同 |

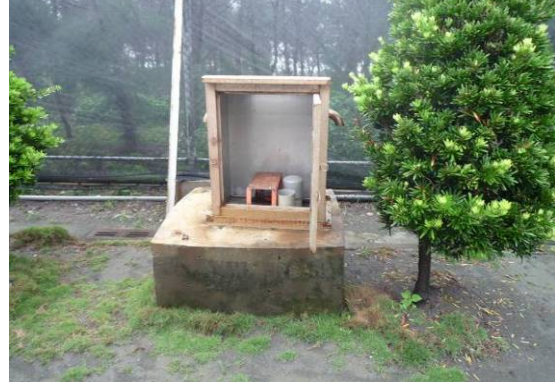
圖12 ML-12

| 六輕四期環評地下水<br>監測井位置編號 | 對應98年第1季地下水<br>監測井位置編號 | 設置情況 | 是否採樣 | 備註 |
|---|---|---|---|---|
| — | (井12) ML 12 | 另設 | 是 | 深層地下水井；居民日常及豬舍養豬用水；六輕四期環評無記載借用民井 |

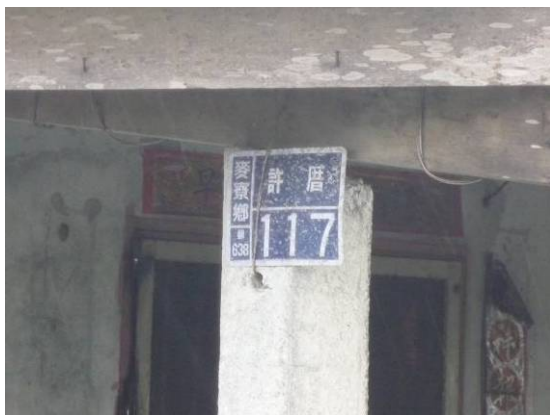
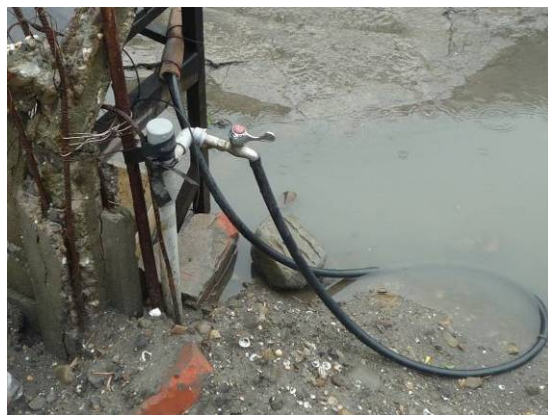
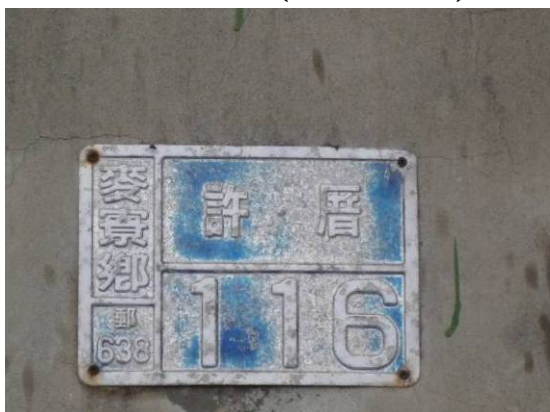
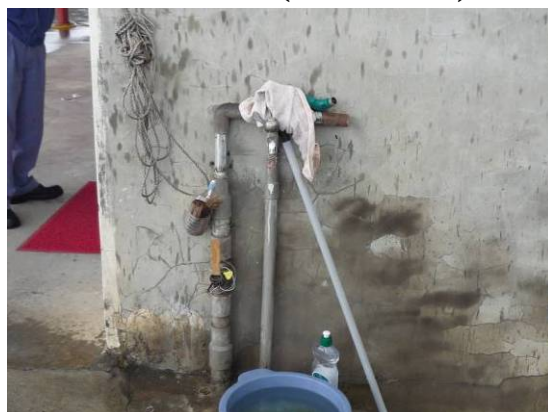
| 六輕四期環評地下水<br>監測井位置編號 | 對應98年第1季地下水<br>監測井位置編號 | 設置情況 | 是否採樣 | 備註 |
|---|---|---|---|---|
| — | 民 1 | 借用民井 | 是 | |

圖13 民01(許厝117號)

圖14 民01(許厝117號)

圖15 民01(許厝116號)

圖16 民01(許厝116號)

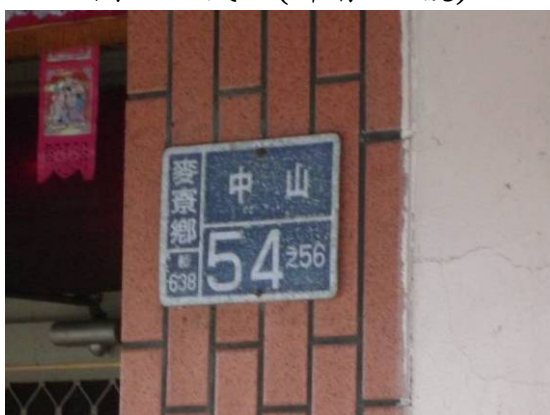
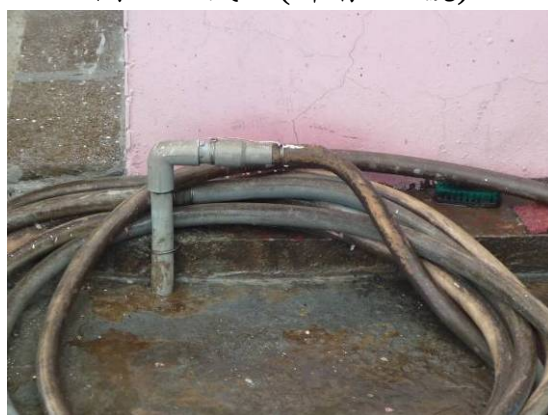
| 六輕四期環評地下水<br>監測井位置編號 | 對應98年第1季地下水<br>監測井位置編號 | 設置情況 | 是否採樣 | 備註 |
|---|---|---|---|---|
| — | 民 2 | 借用民井 | 是 | |

圖17 民02(中山54之56)

圖18 民02(中山54之56)

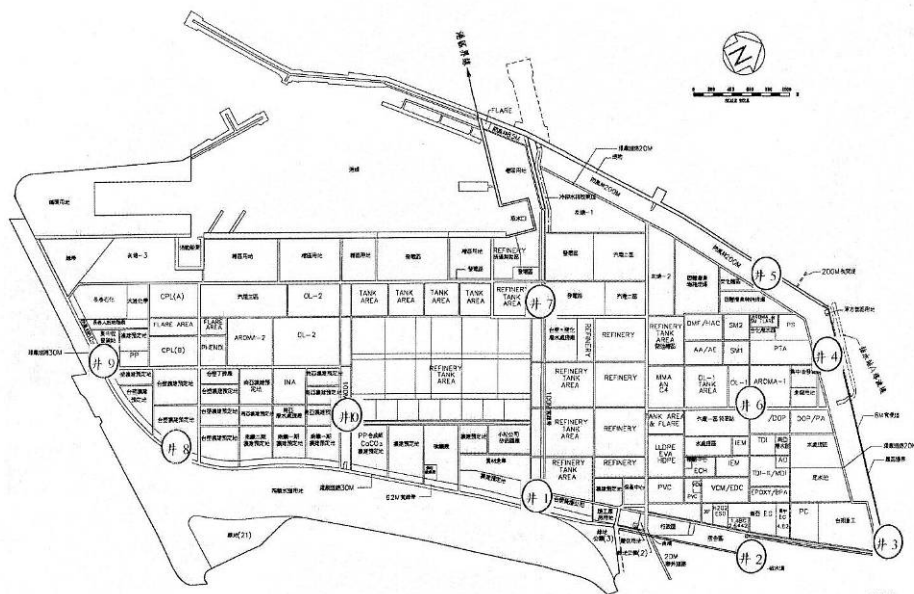
圖19 六輕四期擴建計畫環境影響說明書定稿本所載地下水監測井位置

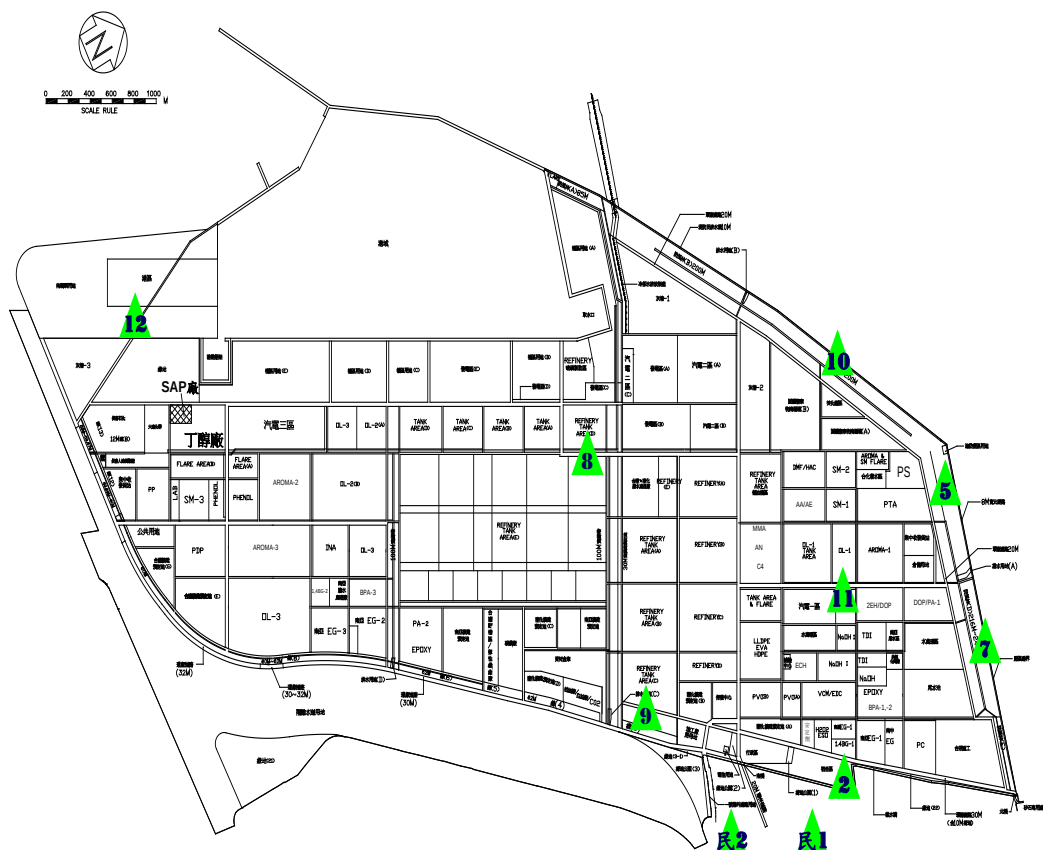
圖20 98年第1季環境監測報告所載地下水監測井位置
