IV-25 彰化濱海工業區開發計畫辦理情形暨環境監測

IV-25 彰化濱海工業區開發計畫辦理情形暨環境監測
 97 年度第 3 季報告(97 年 7 月至 9 月)
 環保署審查意見及辦理情形說明對照表

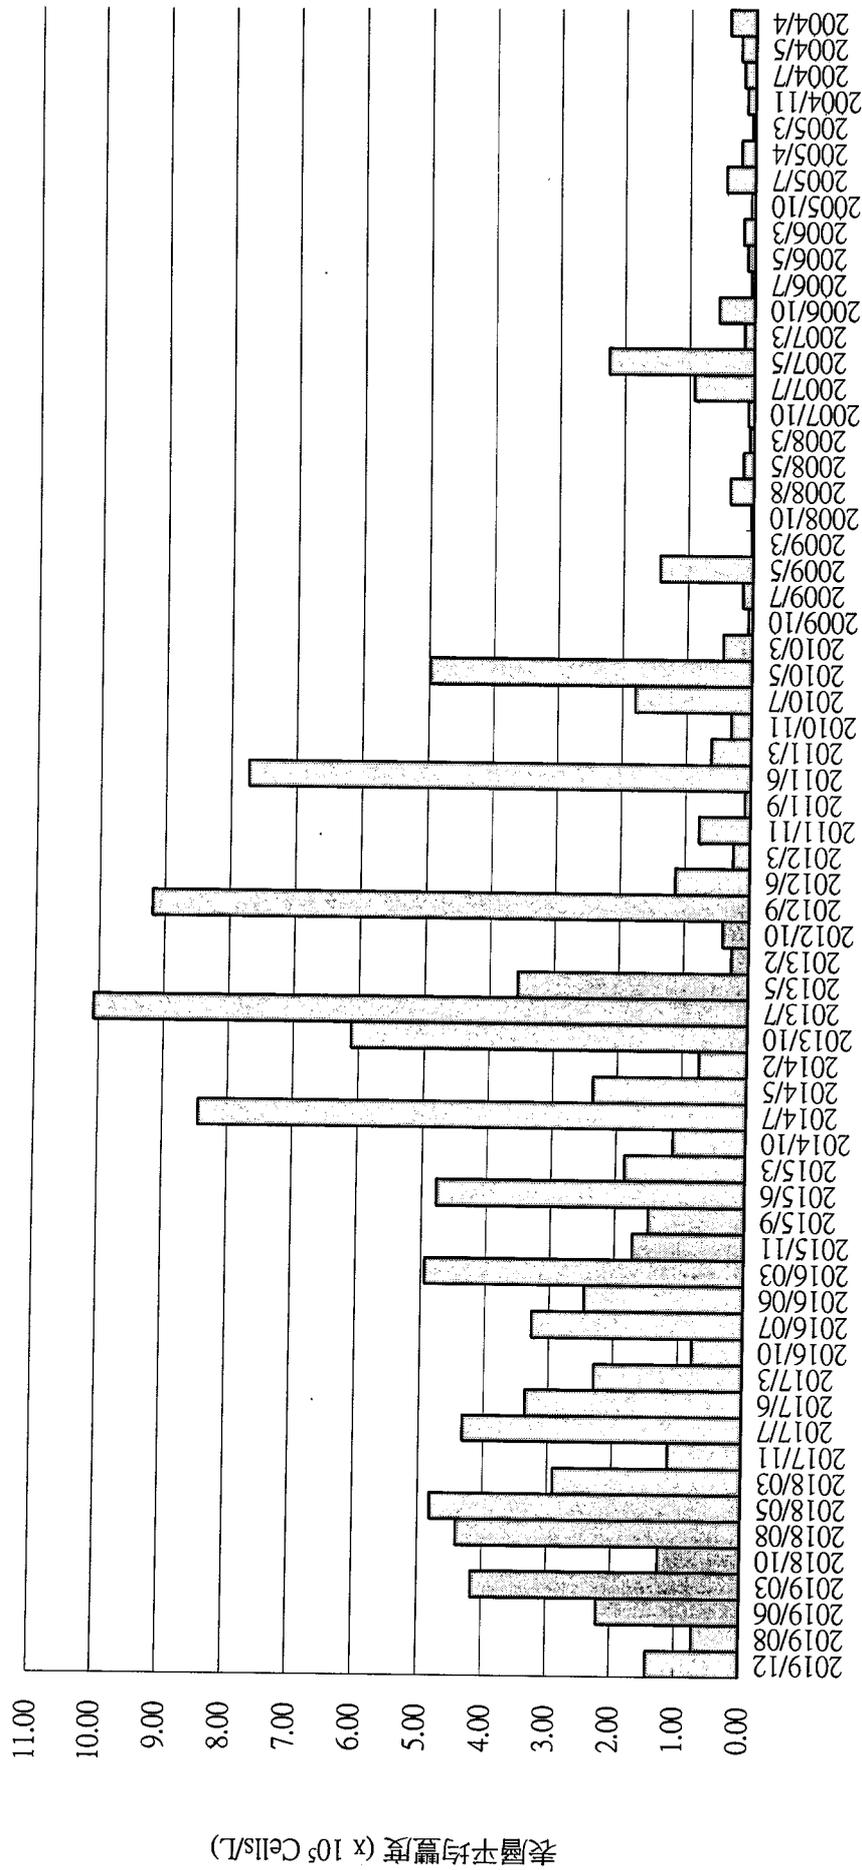
附錄III.10-2圖1、歷年於彰化濱海工業區附近海域之浮游植物平均豐度圖 (x 10⁵ Cells/L)。

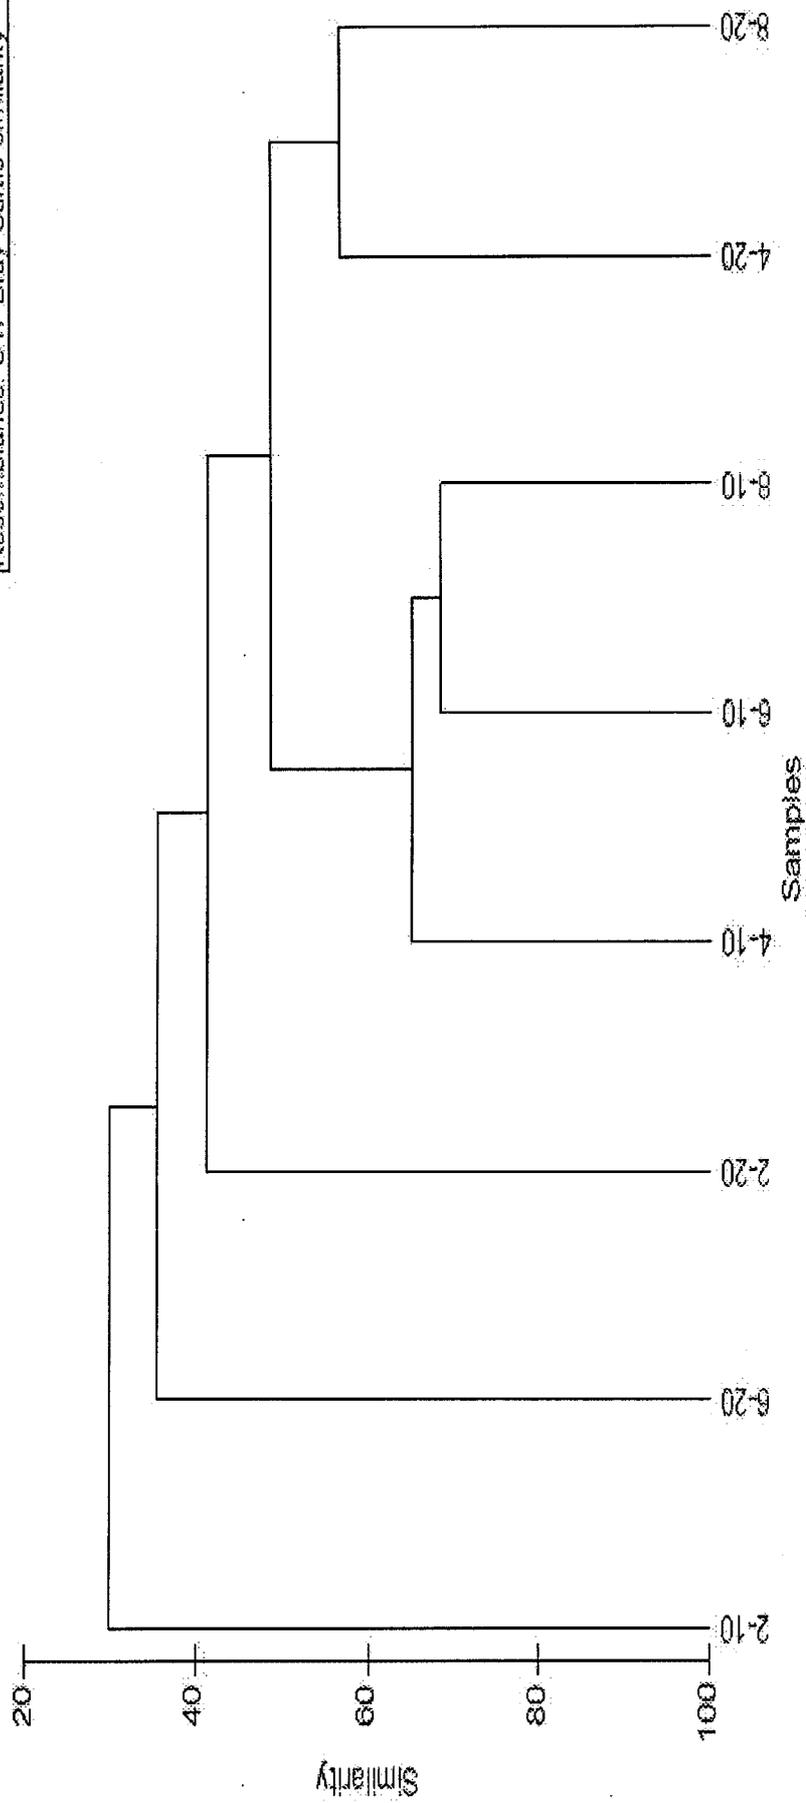
Transform: Fourth root
Resemblance: S17 Bray Curtis similarity

附錄III. 10-1圖4 108年11月彰濱工業區附近海域亞潮帶各測站間底棲生物群聚之聚類分析圖

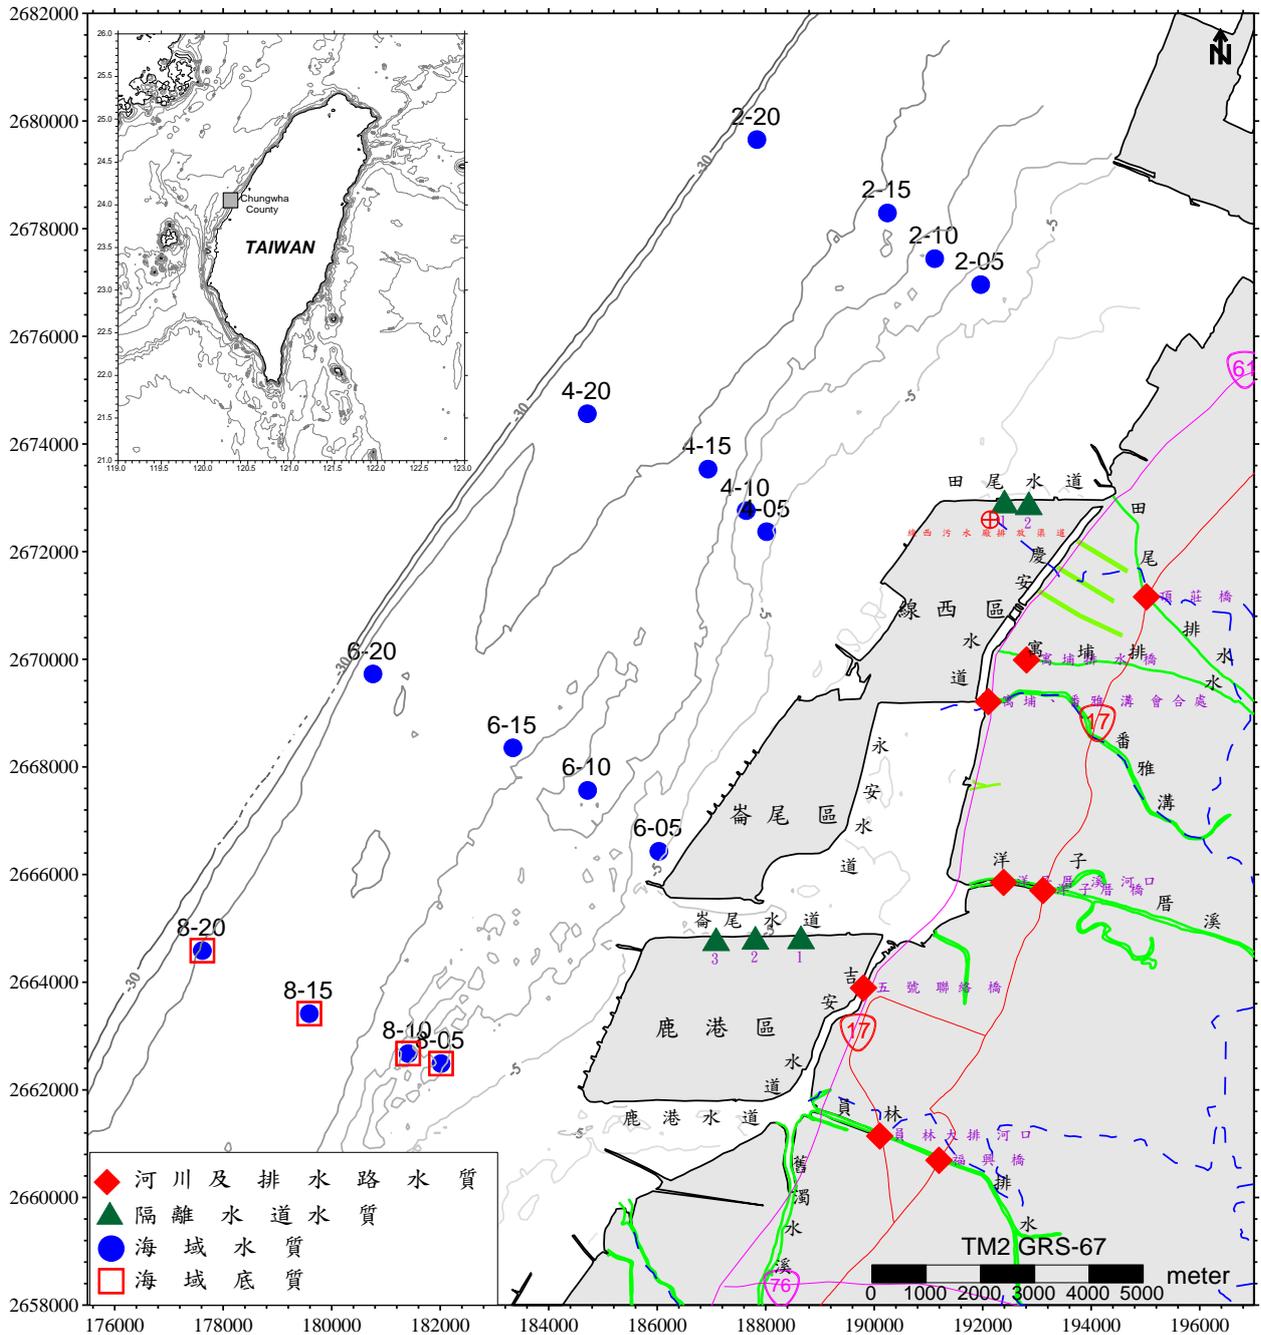
圖1.4-5 彰濱工業區97年度開發期間河川及排水路、隔離水道與海域水質監測點位示意圖

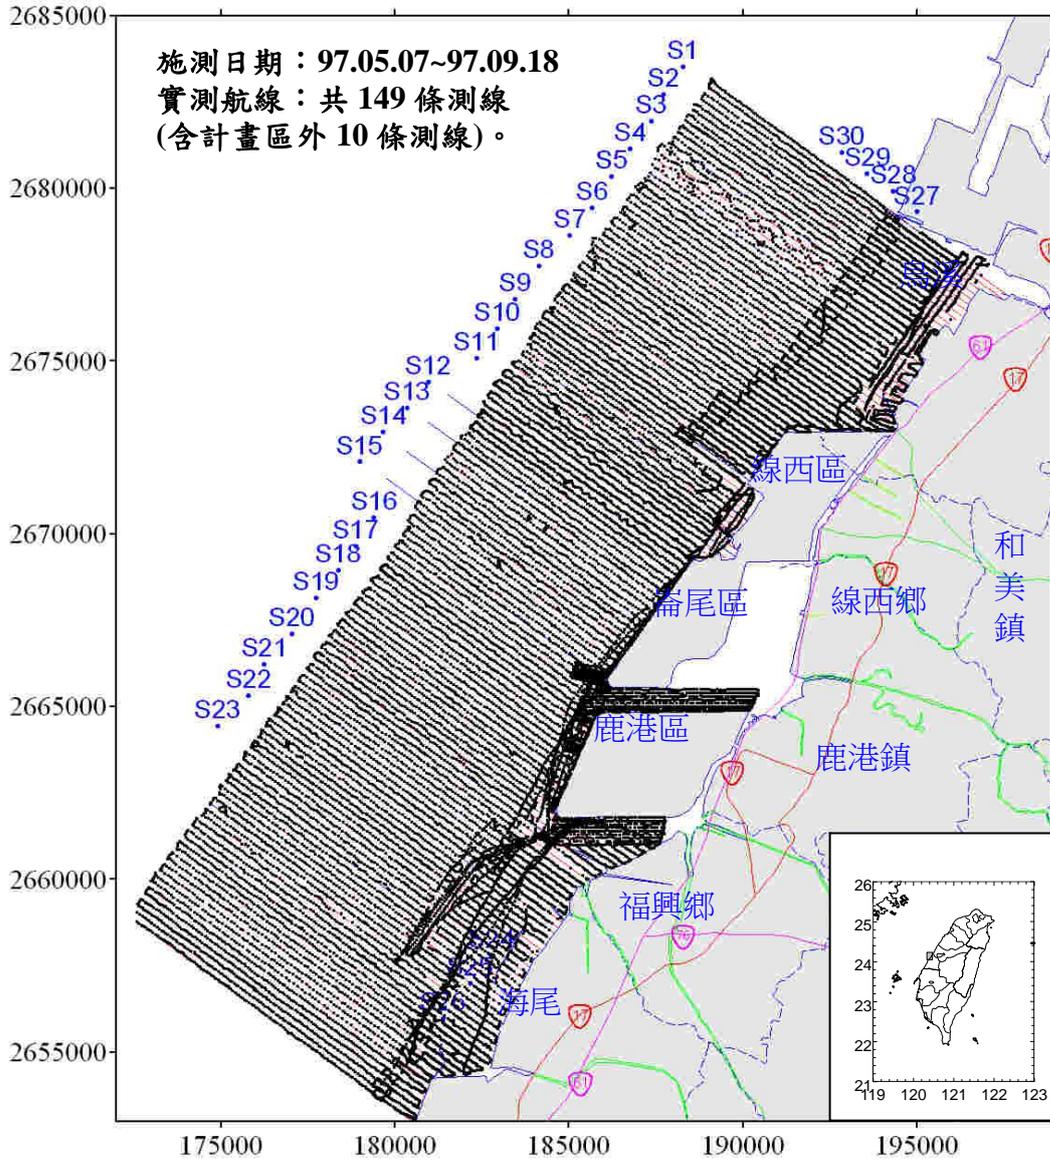
附圖 97 年 5 月~9 月測量航跡圖

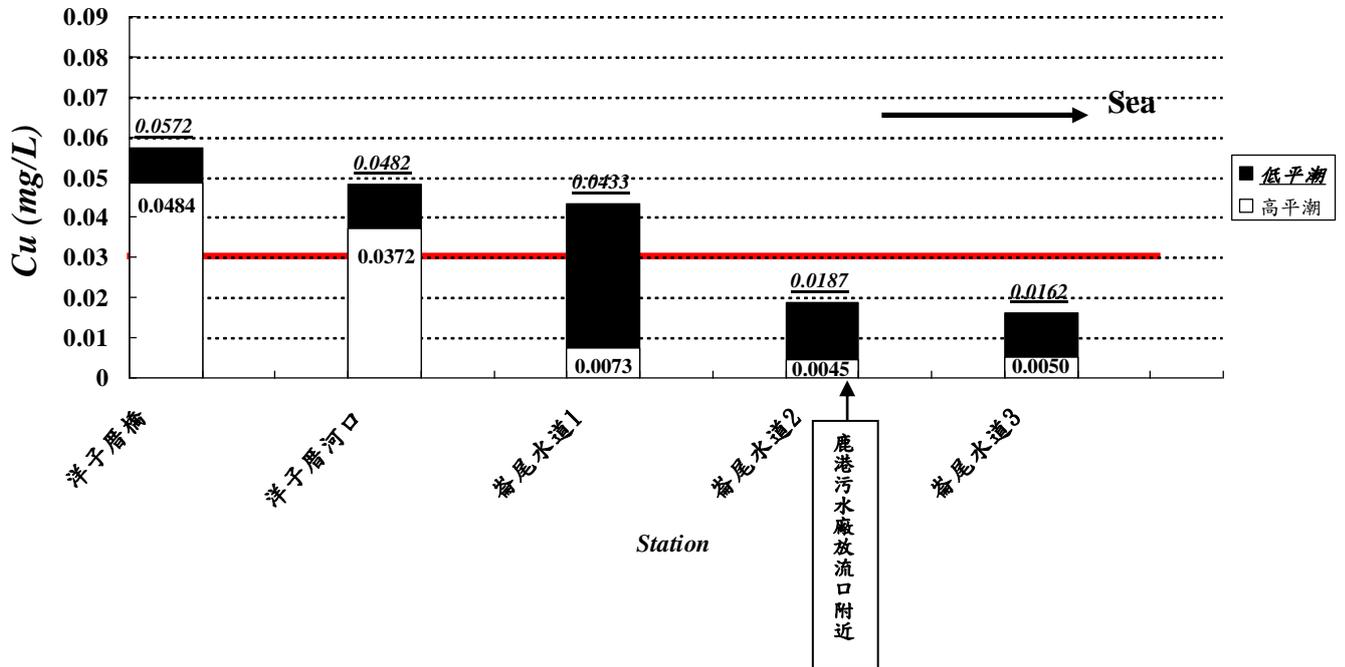
附圖 1 彰濱 97 年 10~12 月洋子厝溪至崙尾水道重金屬銅平均濃度分佈

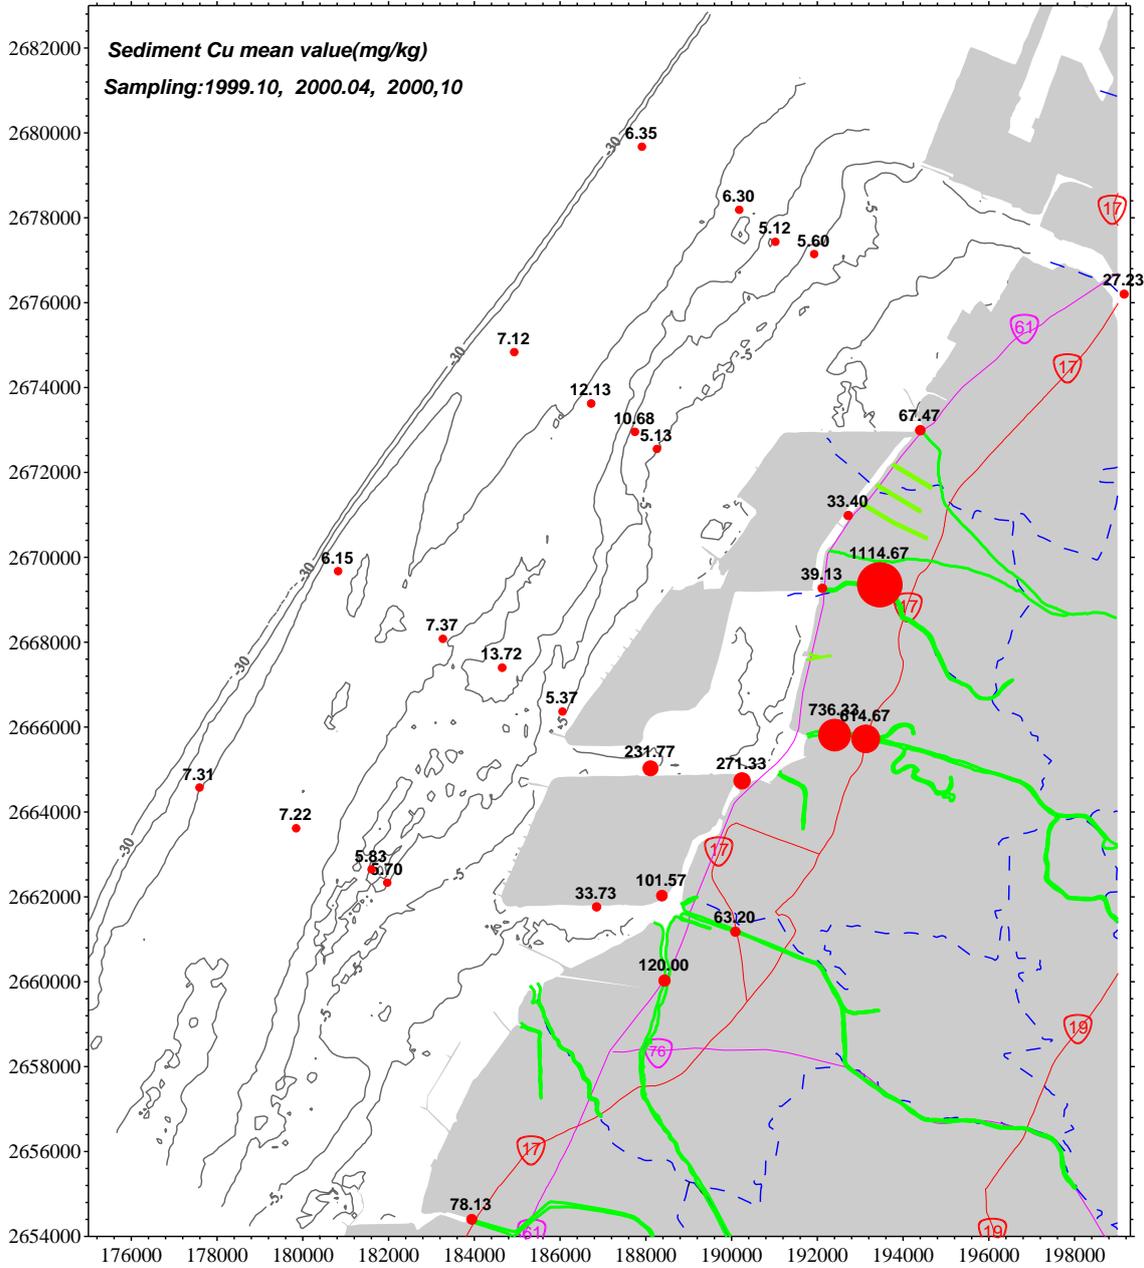
圖7 民國89年至90年於彰濱地區河川排水路至海域
 之表層沉積物重金屬銅平均含量分布

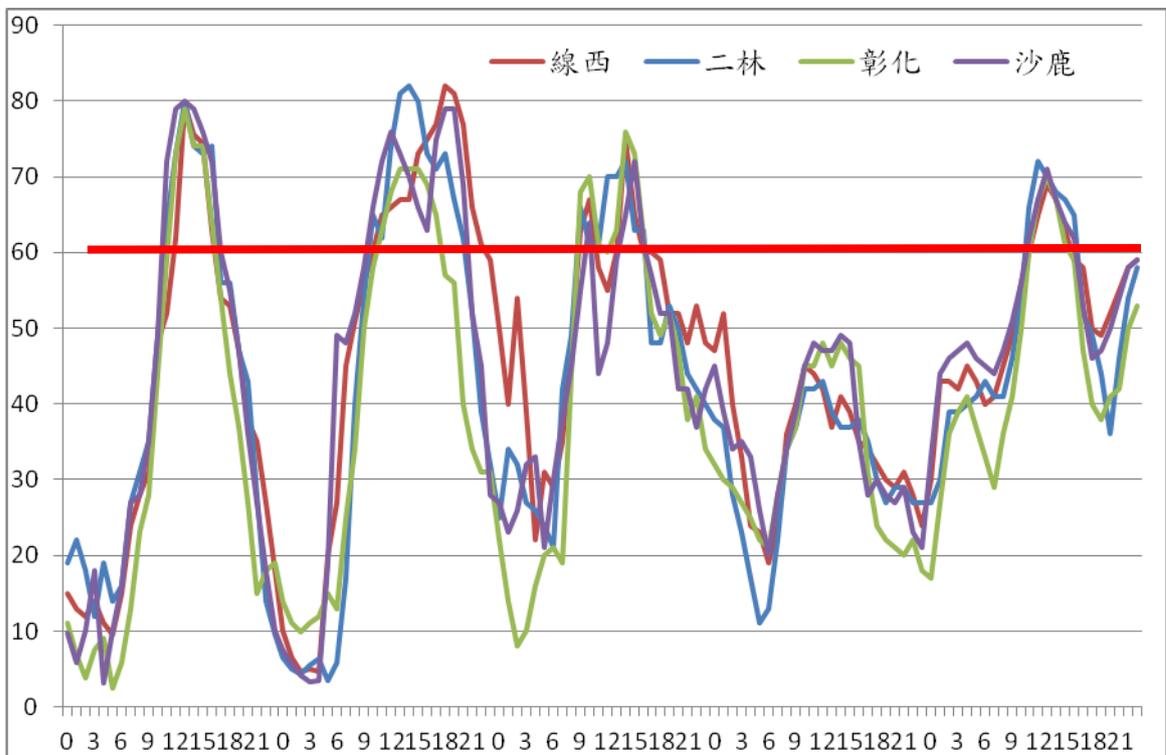
(a)逐時濃度變化趨勢

圖 1 103 年 4 月 10~14 日環保署測站臭氧濃度(單位:PPB)

由此處討論可以得知，本工業區環境監測發現臭氧 8 小時值 61~67 PPB，與環保署測站所測得之最大值非常接近，應有其代表性及正確性。然而因其日變化趨勢為一般的光化學現象，受日照強烈的影響，並無特別的污染特徵，因此也無法證實確實由哪一項污染源或本工業區工廠所造成。

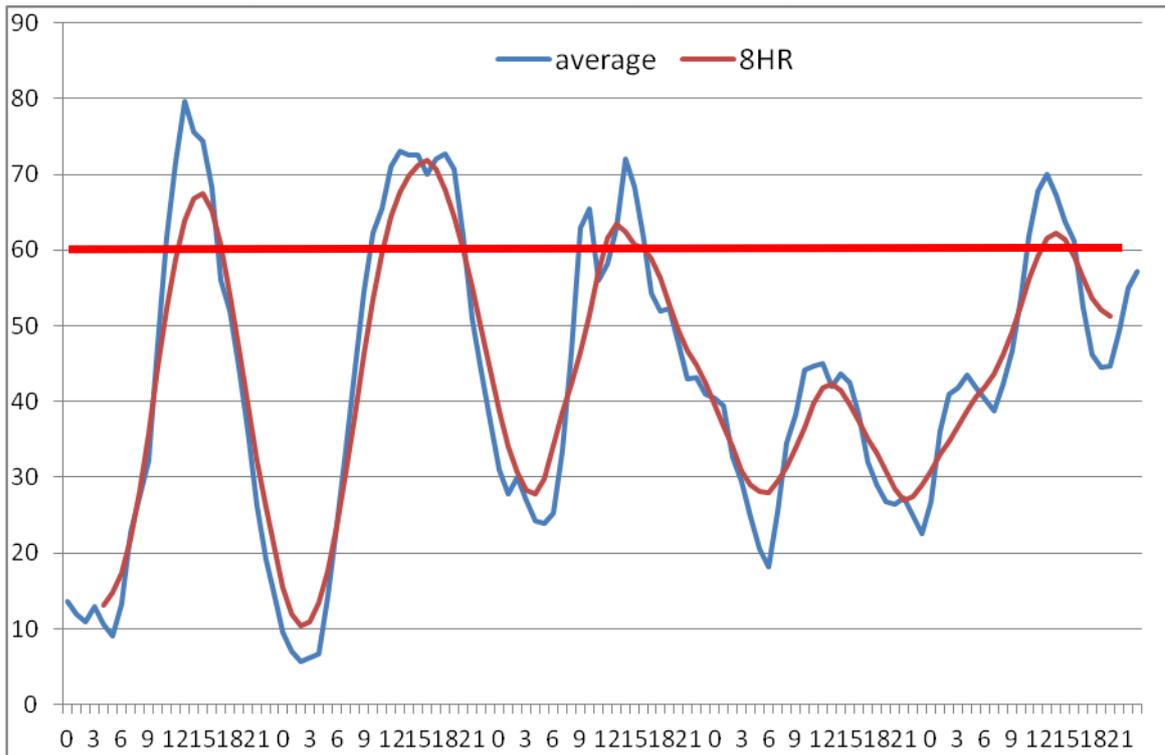
(b)4 站平均值以及 8 小時值之變化趨勢

圖(b)為 4 站平均值，及其 8 小時值之變化趨勢。由圖中可以明顯看出 8 小時值超過空氣品質標準 60PPB 的機會很大，除了第 4 日陰天以外，其餘 4 日均發生超過標準的情況，日最大值約為 63~72PPB。

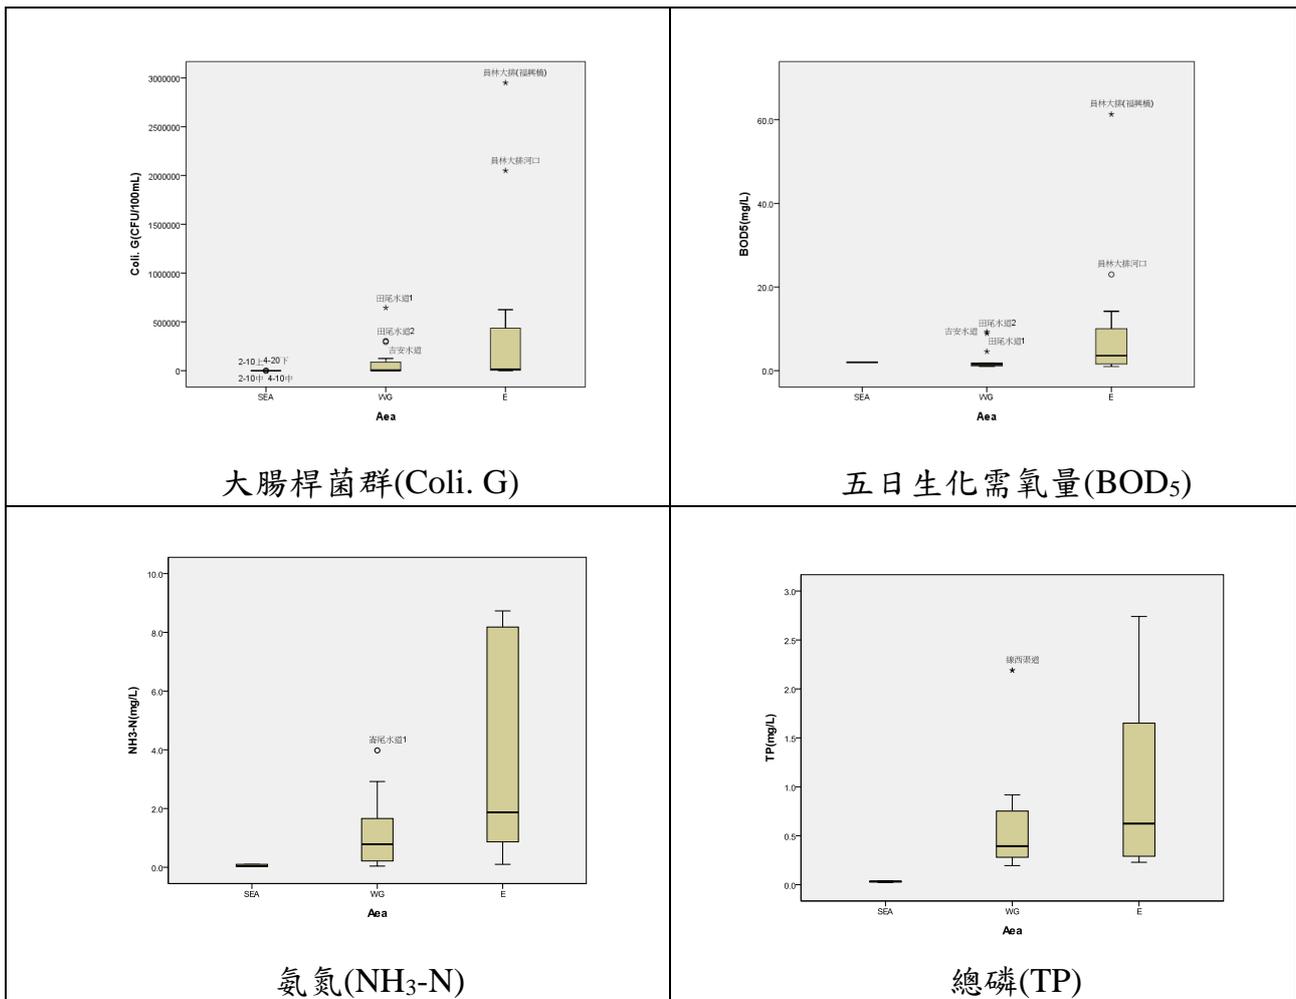
圖 2 105 年 Q4 海域(SEA)-水道(WG)-河川排水路(E)水質變動分布
