**彰化濱海工業區開發計畫
辦理情形暨環境監測
110 年第 2 季報告
(期間為 110 年 4 月至 110 年 6 月)**

開發單位：經濟部工業局

執行監測調查單位：中興工程顧問股份有限公司

提送日期：中華民國 110 年 7 月

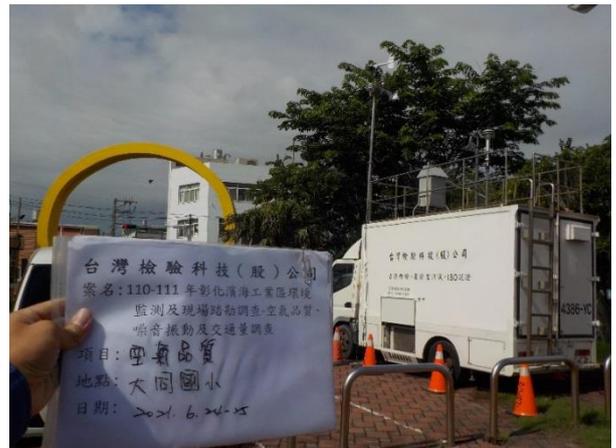
照片 1.3-2 大同國小空氣品質測站

本測站位於台 17 號省道與縣 139 號交叉口附近，距離縣 139 號道路約 15 公尺，附近環境以農田為主，屬於地勢平坦之開闊地，南側有零星住家分布及數家小型加工廠，若有露天燃燒乾稻草及工廠煙囪排放情形時，易為空氣污染物來源。

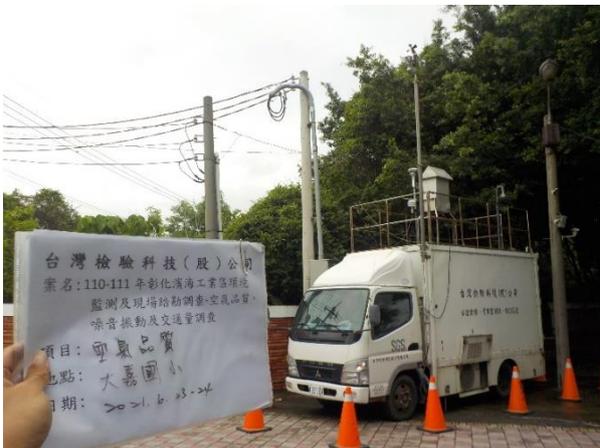
照片 1.3-3 大嘉國小空氣品質測站

本測站距離縣 138 號道路約 20 公尺，其北側附近有較大型之工廠，周邊亦有零星工廠分佈，其煙囪排放為影響空氣品質因素之一，其餘環境多為農田及住家，周圍地形平坦。此區域當天氣乾燥且風大及農田休耕時，易有風砂塵土飛揚之現象。

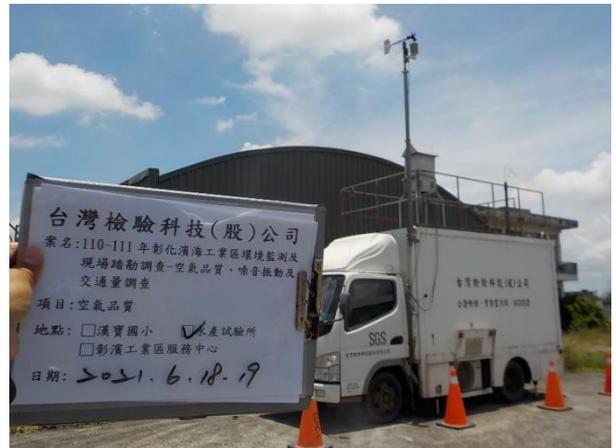
照片 1.3-4 水產試驗所空氣品質測站

本測站原設置於省水產試驗所內之第二研究大樓旁，93 年 9 月份起因原測點施作大樓改建工程，故移至第二研究大樓後側距台 17 號省道約 380 公尺，附近環境大多為魚塭之沿海地區，屬於開闊平坦之地形。由於水產試驗所測站之四周多為魚塭分佈，當魚塭進行底部曝曬時，其乾涸塵土乃成為懸浮微粒污染來源之一。目前測站東方約 200 公尺處魚塭區新建及擴建魚塭工程已完工，偶有試驗所人員進出。

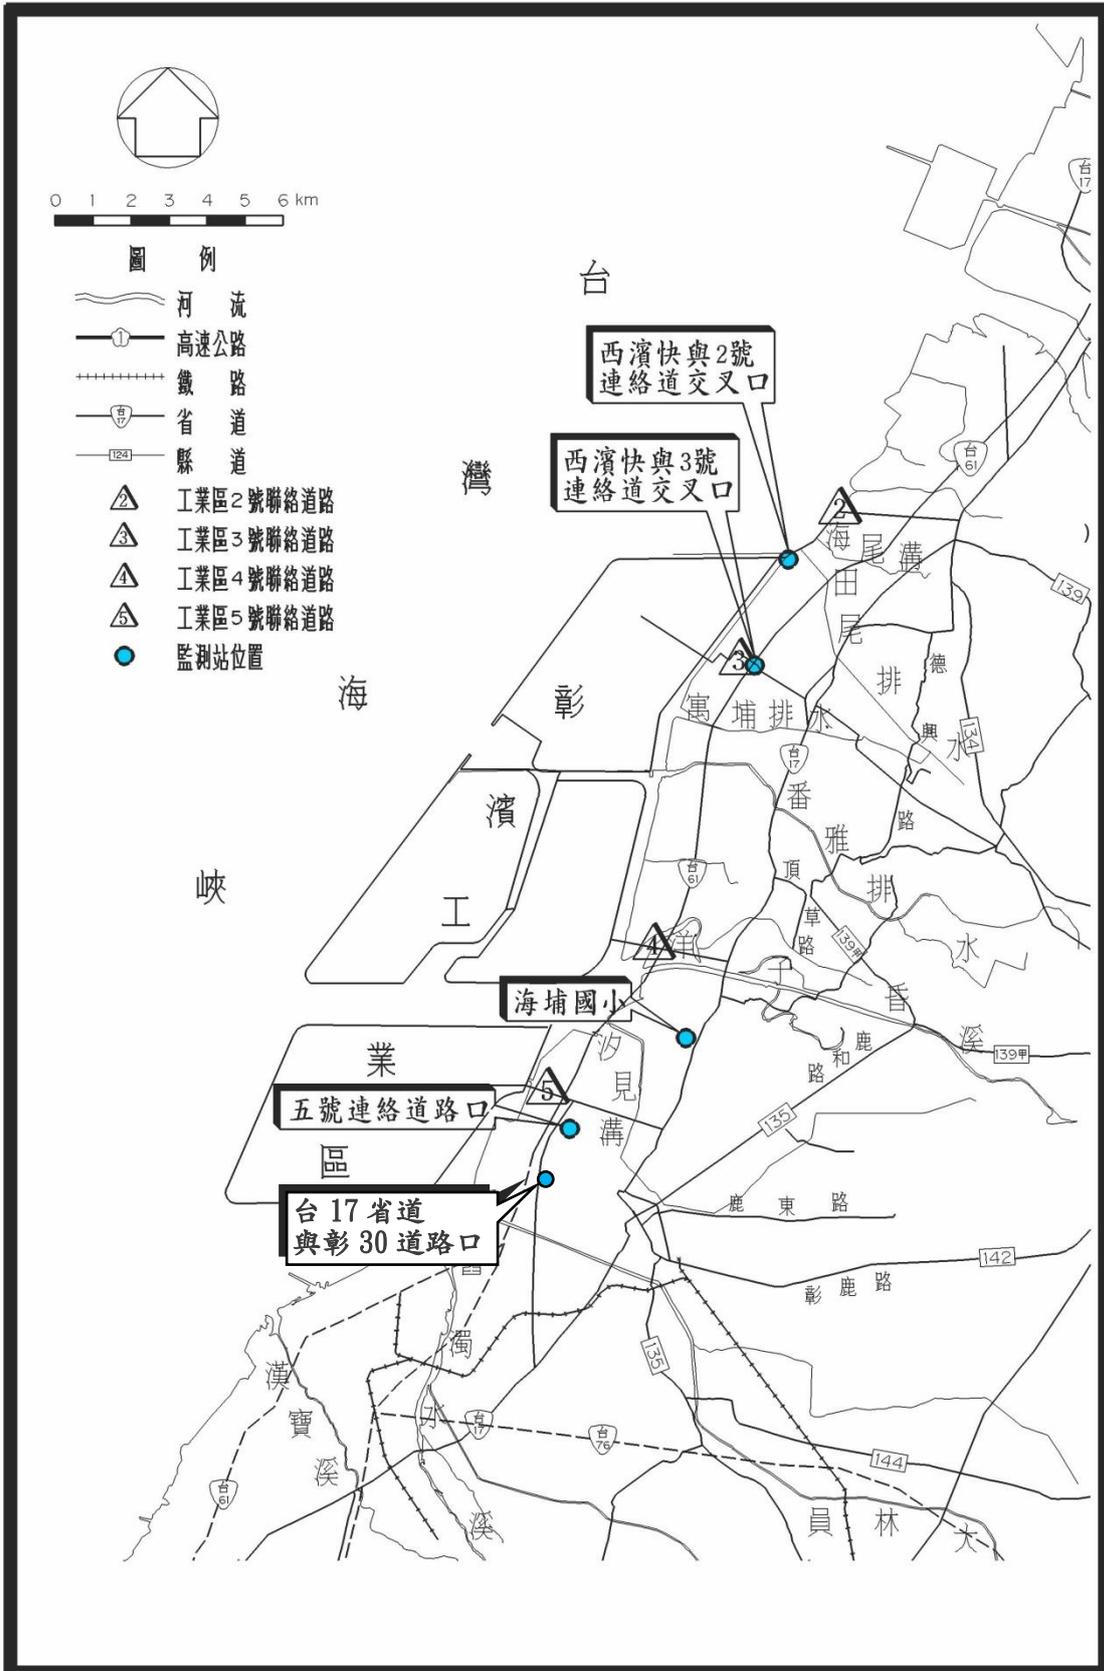
圖 1.4-2 施工及營運期間噪音振動及交通量測站位置圖

本測站設於海埔國小北邊之派出所門口旁空地，緊臨台 17 省道，往南可通往鹿港，往北則接線西、全興；台 17 省道可銜接整個彰化沿海各鄉鎮鄰近之各工業區，故該道路大型車所佔比例相當大，其對噪音及振動品質之影響不小。此外，本測站所臨之台 17 省道為雙向

無中央分隔之四線道公路，依彰化縣政府之噪音管制區分類，屬第二類管制區緊臨 8 公尺(含)以上道路地區。

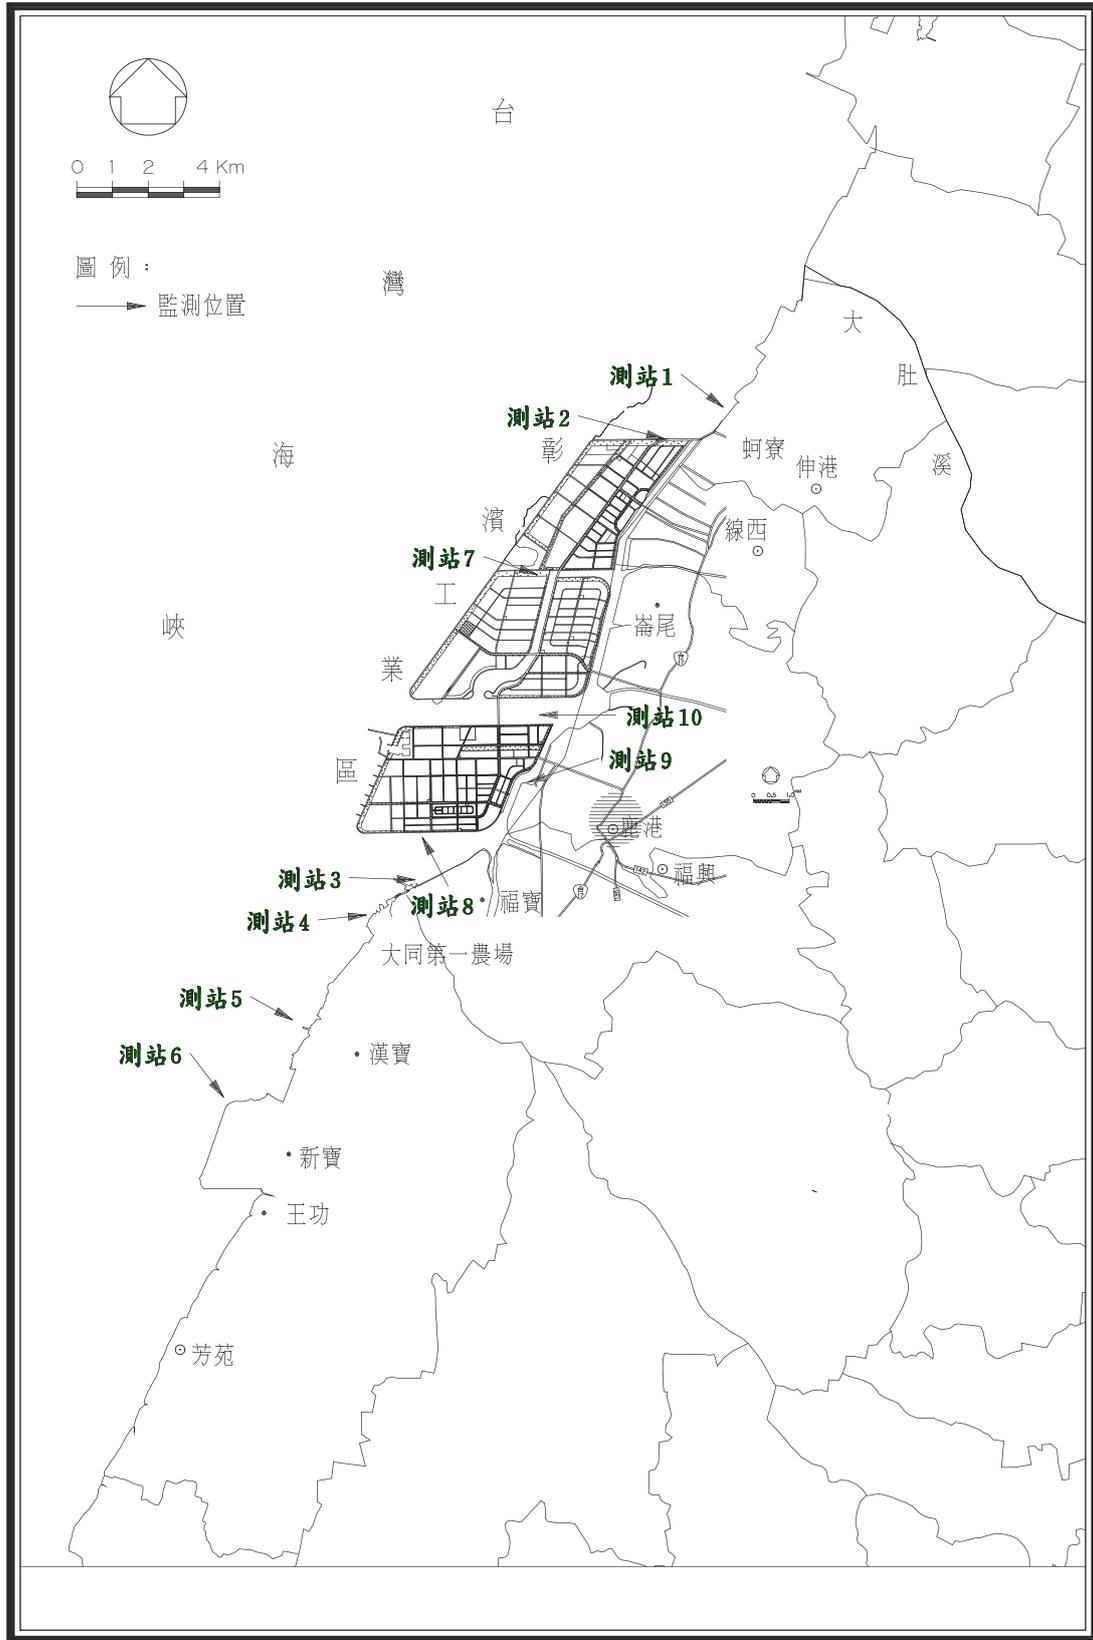
圖 1.4-10 施工及營運期間螞蛄蝦監測站位置

- 1.第1測站（伸港）：位於伸港鄉什股村一段海堤外側，為一大片廣闊平坦之沙泥灘，漲退潮高低潮線相差約4,000公尺，早期螻蛄蝦洞口密度頗高，有多位漁民在此捕捉螻蛄蝦。本實驗室長期監測與觀察的結果顯示，此處螻蛄蝦有減少之趨勢，此站調查之距離為自岸邊起量測至離岸2,000公尺為止。
- 2.第2測站（線西區北側）：原為福寶北堤現改至線西區北側，為棲地保留區預定地之一；此測站位於線西工業區北端警衛檢查站旁，沿岸停靠有少數舢舨船隻，因緊鄰一潮溝無法垂直沿岸調查，改以沿著沿岸橫向分布調查。
- 3.第3測站（福寶漁港）：由福寶分駐所下，有牛車路可抵至寬平的潮間帶(>3,000m)。漁民多在此養殖牡蠣、二枚貝類及停放機動竹

筏，螻蛄蝦棲息密度低。

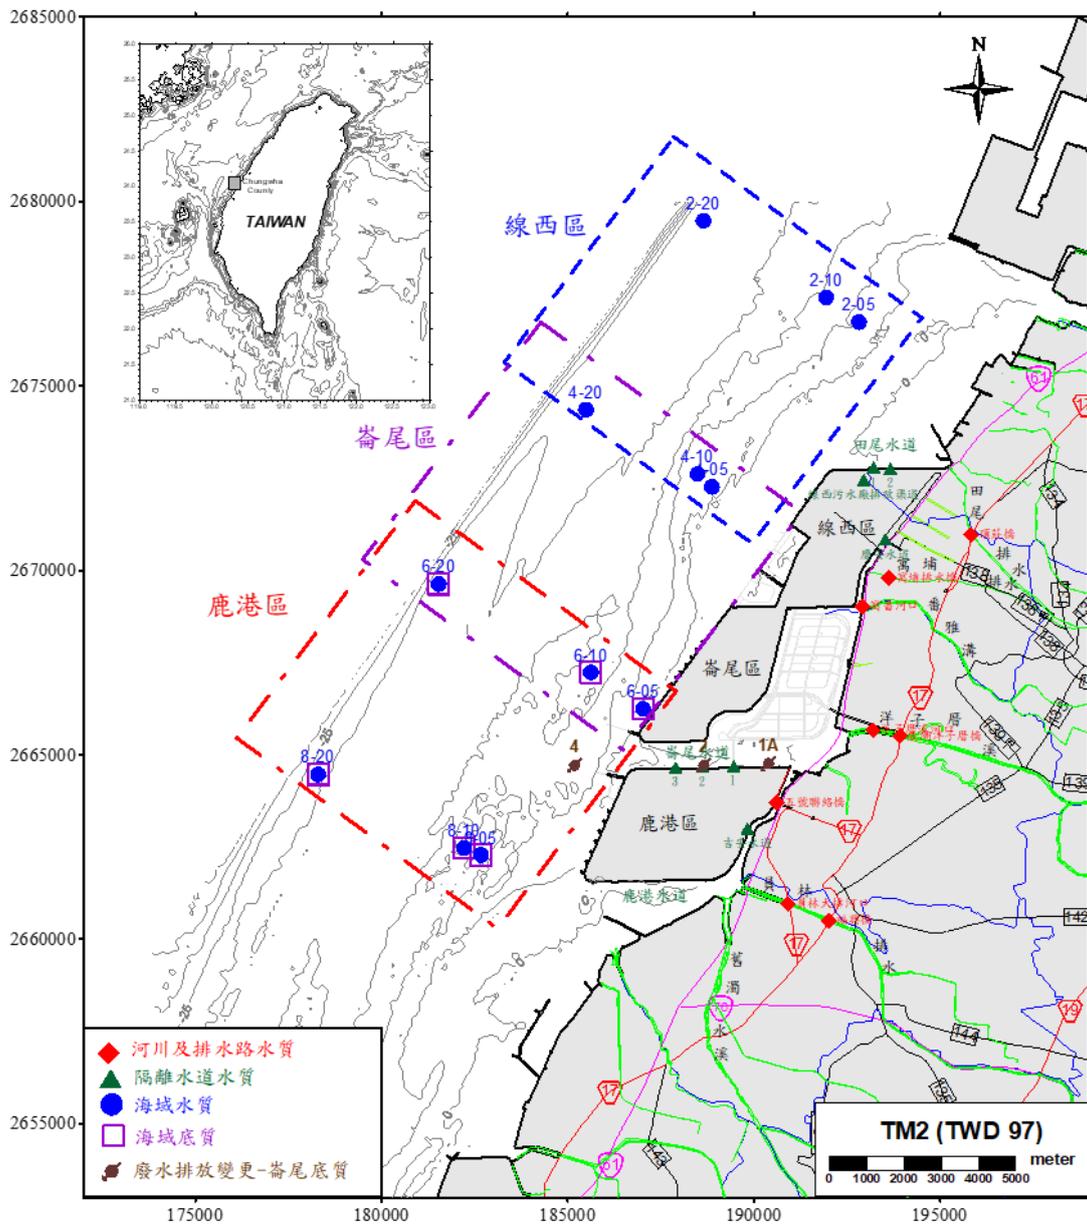
圖 1.4-11 彰濱工業區110年開發期間河川及排水路、隔離水道與海域水質(含底質)監測點位示意圖

河川及排水路水質之測站共8站，本季採樣的測站實測座標表詳見附錄 III.7 附表 III.7-1，採樣位置圖則請參考圖 1.4-11。

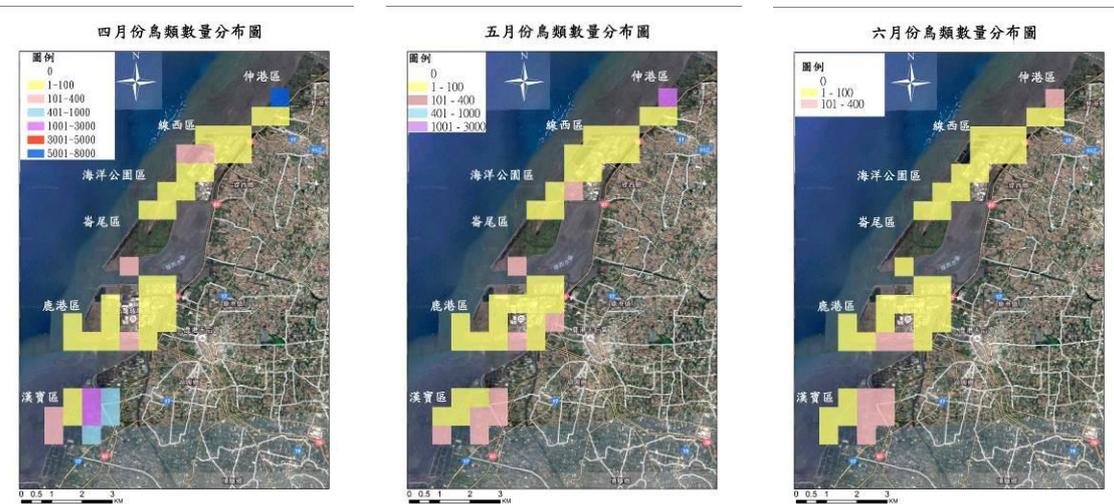
圖 2.5-4 本季各樣區鳥類數量分布圖

本季鳥類調查資料，數量分布相似，以漢寶區、伸港區明顯為鳥類分布熱區，擁有較多的鳥類數量，此和這二處樣區棲地尚未開發，以及潮間帶灘地面積較大有關，本季漢寶區於滿潮後水鳥族群鳥群有往內陸停棲現象。

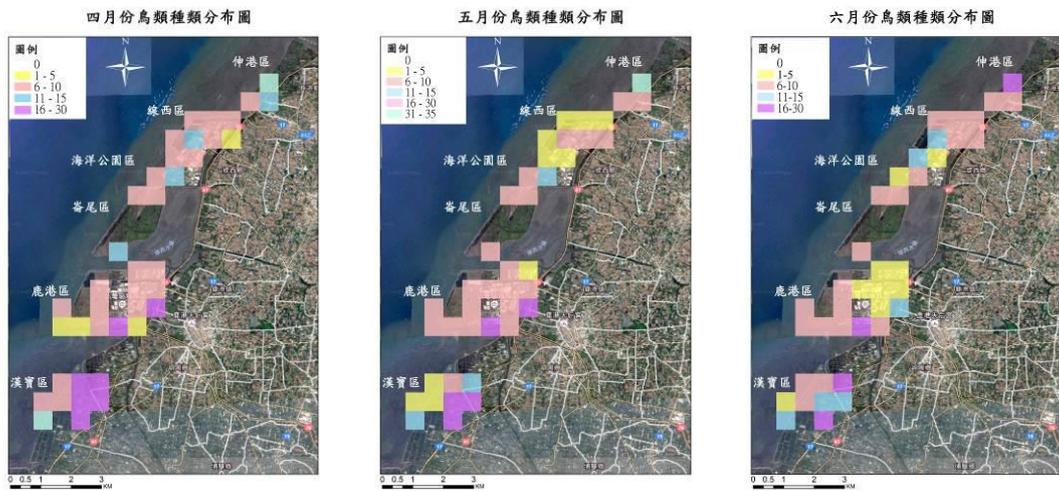
圖 2.5-5 本季各樣區鳥類種類分布圖

綜合本季調查資料，鳥類種類的分布狀況大致與數量分布相似，以漢寶區、伸港區明顯為鳥種分布熱區，鹿港區外圍環境多半為水田

或休耕地形成的淺水草澤區，除一般陸域鳥類外，也吸引許多鷺科及鵲、鴿科水鳥棲息。

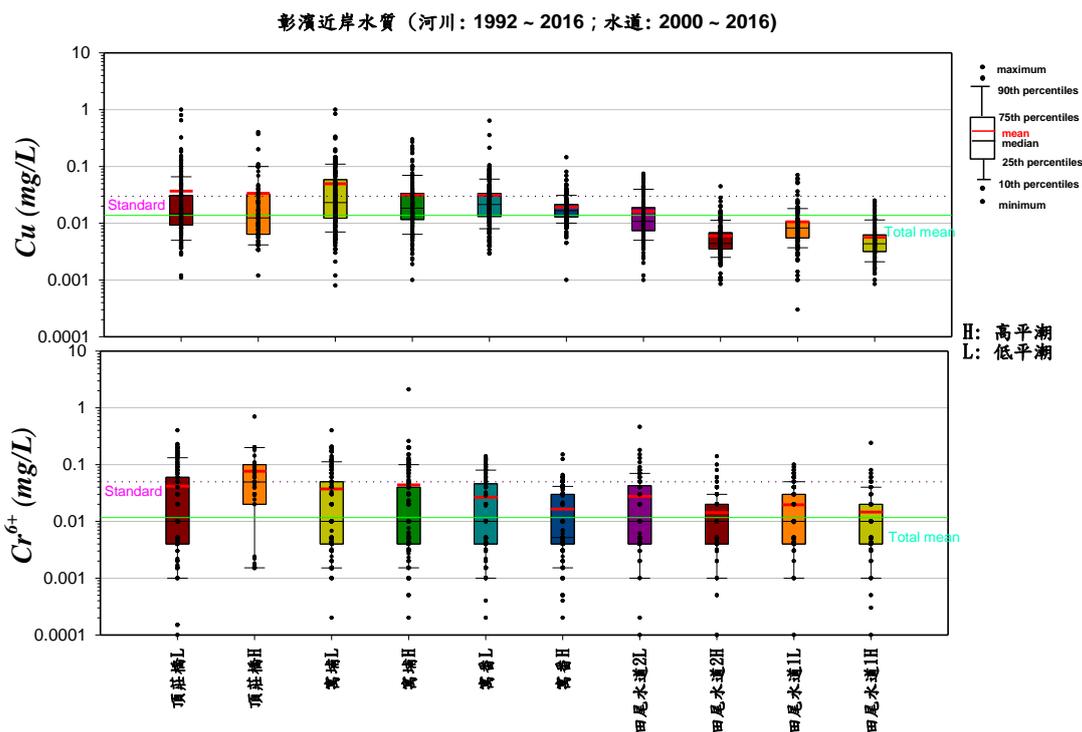
圖 2.8-5 線西區河川、排水路至田尾水道水質銅與六價鉻統計分布
(保護人體健康之環境品質標準—銅：0.03 mg/L，六價鉻：0.05 mg/L)

此外，彰濱各河川及排水路之重金屬，歷年來仍以銅與六價鉻最常超出限值，鋅、鉛偶有超出，顯示部分重金屬之污染情形仍存在。彰化地區存在多年的金屬加工、電鍍業，仍應是目前各河口重金屬最主要的污染來源。以銅與六價鉻為例，由歷次河川、排水路至隔離水道的濃度高、低統計分布可知，如田尾排水至其下游的田尾水道，整體仍以低平潮時濃度高於高平潮時(圖2.8-5)，且由崙尾區之洋子厝溪至崙尾水道內之銅於高、低平潮與上、下游分布關係(圖2.8-6)，明顯呈現於低平潮期間與上游的濃度高於高平潮與下游之隔離水道。

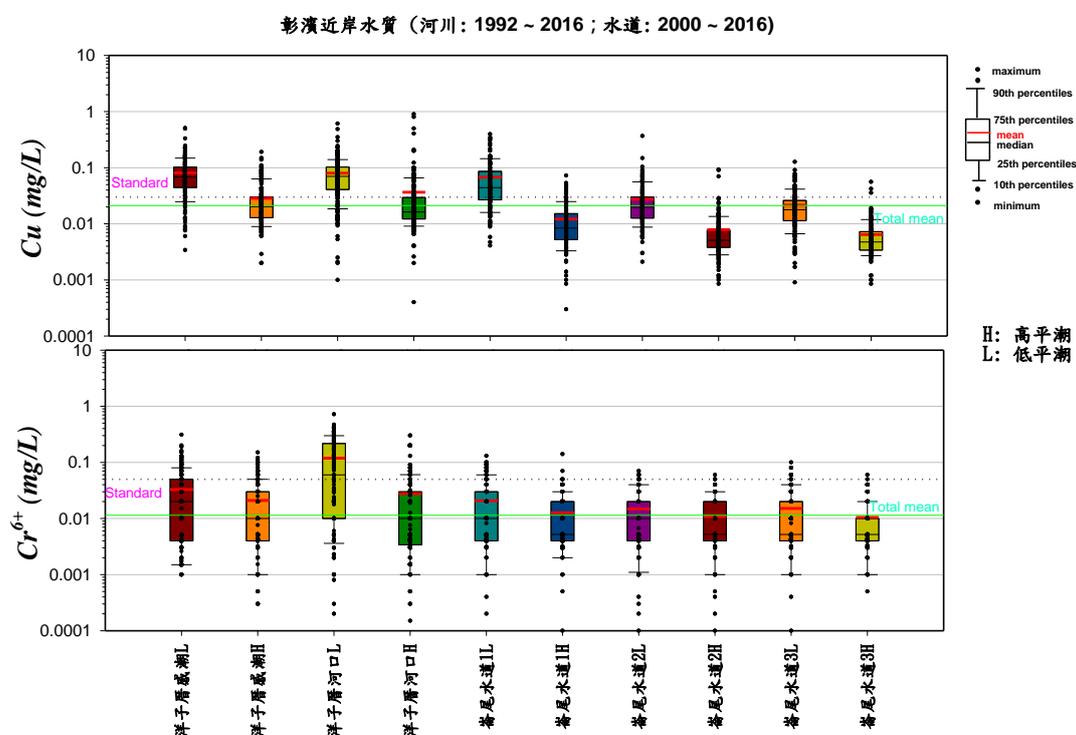
圖 2.8-6 崙尾區河川、排水路至崙尾水道水質銅與六價鉻統計分布
(保護人體健康之環境品質標準—銅：0.03 mg/L，六價鉻：0.05 mg/L)

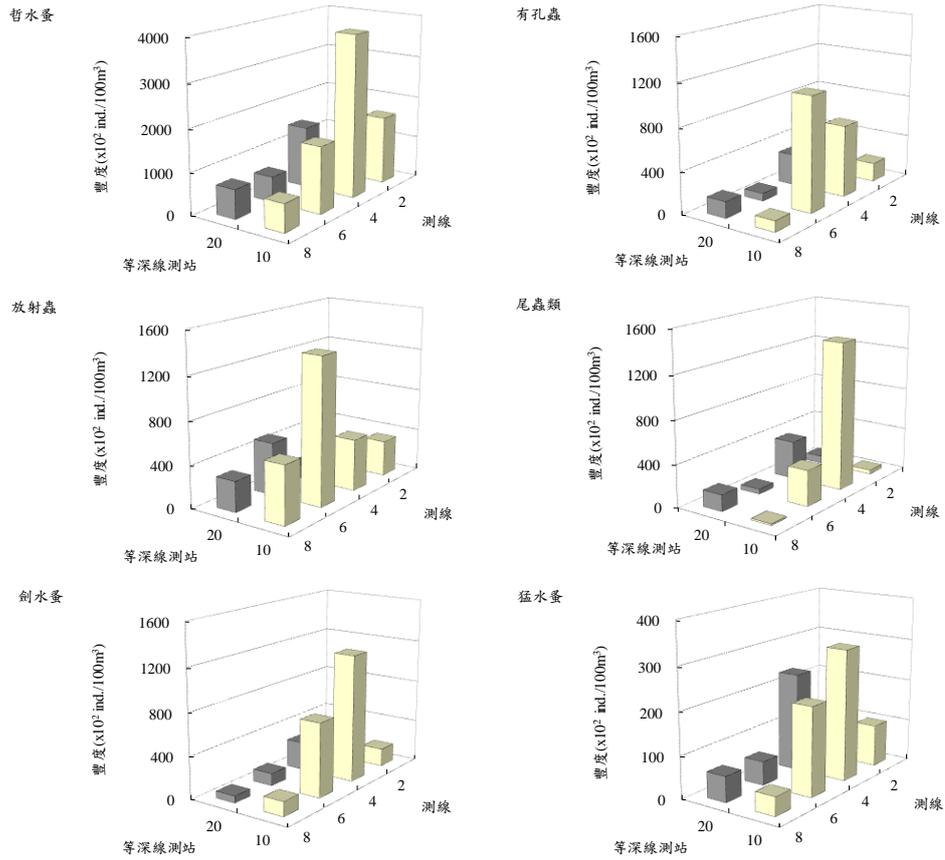
圖 2.10.2-2 民國 110 年 5 月彰化濱海工業區附近海域浮游動物主要優勢類群之豐度分布圖

主要優勢類群的分布情形方面（圖2.10.2-2），本季的六個主要優勢類群均有於近岸之豐度高於遠岸的情形，除了第二優勢類群放射蟲是多出現於測站6-10外，其他五個優勢類群多出現於測站4-10及測站6-10，但各個優勢類群於南北間均無明顯的變化趨勢。

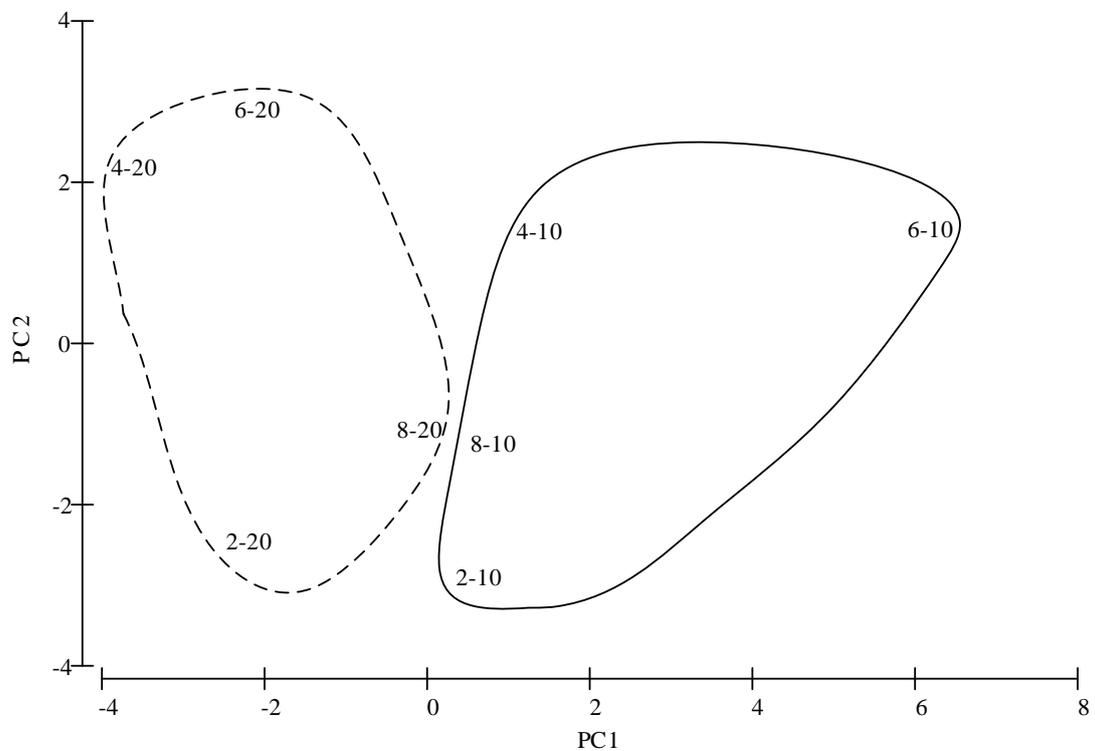
圖 2.10.2-3 民國 110 年 5 月彰濱工業區附近海域各測站浮游動物群聚分析圖(圖中第一個數字代表測站，第二個數字代表深度)

各測站浮游動物豐度及類群組成之主成分分析結果方面（圖2.10.2-3），由各類群在主成分軸1及軸2之負載值可知（附錄III.10-1表6），此兩軸可以解釋的變異程度分別為35.1%及19.7%。本季劃分為近岸和遠岸兩個測站群，可以發現，本季近岸群和遠岸群內各測站皆保持相當的距離，此結果說明了近岸群和遠岸群各測站間之浮游動物豐度及類群組成有一定程度的差異。在海水溫、鹽度與浮游動物豐度的相關性方面（圖2.10.2-4），本季之浮游動物豐度與溫度呈正相關（ $P < 0.05$ ），與鹽度（ $P = 0.613$ ）無相關性，相關係數（ R ）分別為0.79及-0.21。

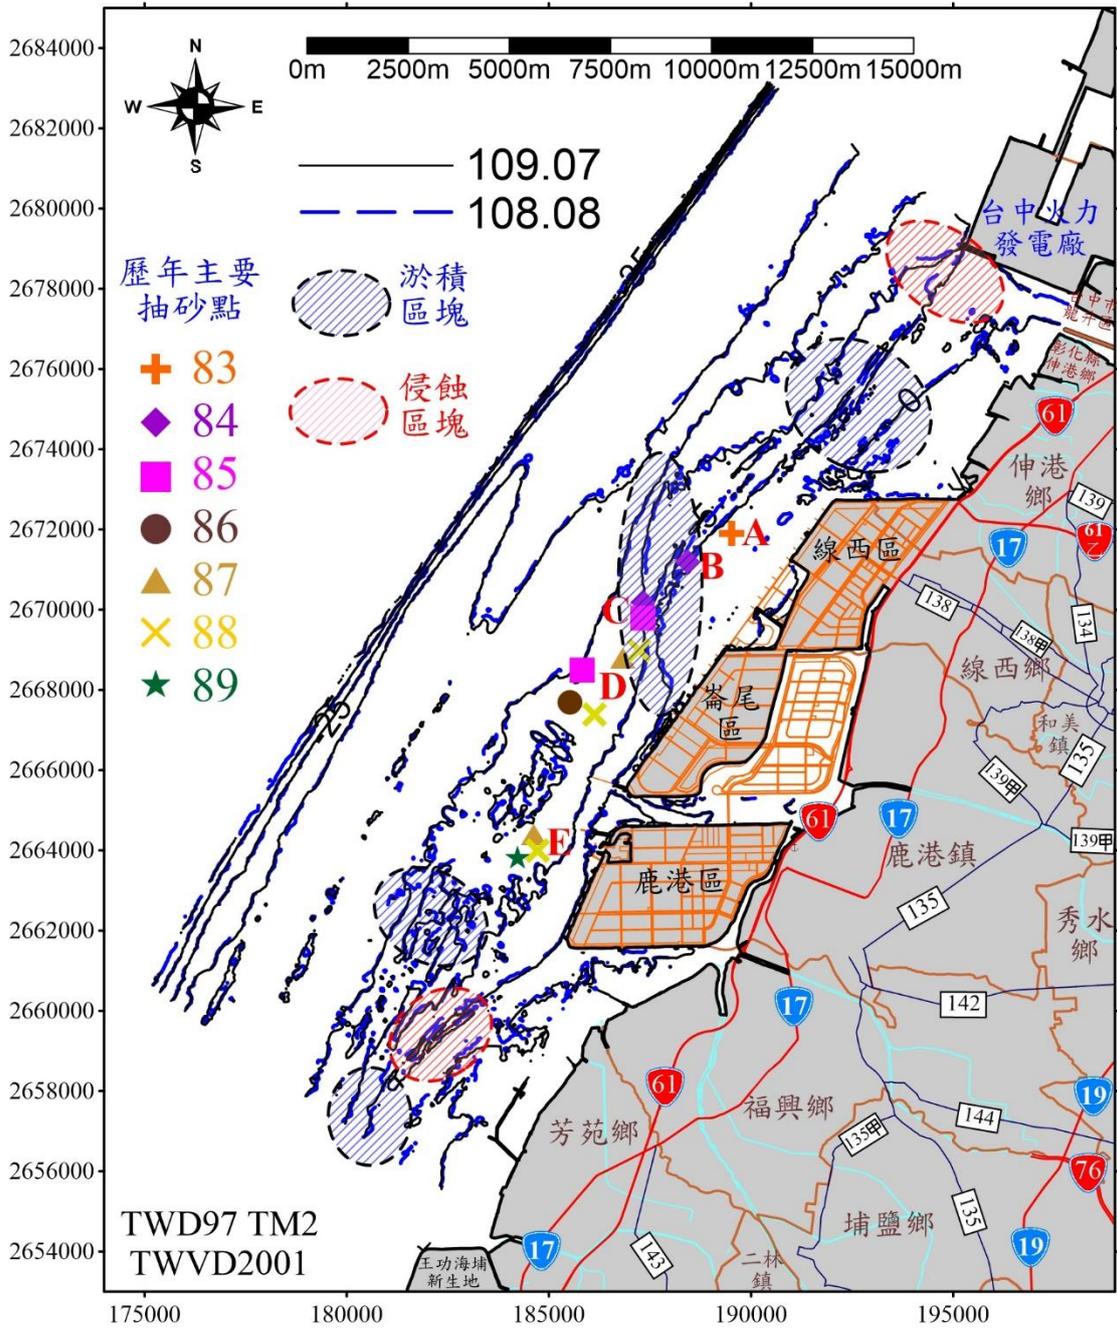
圖 2.11-3 108 年 8 月與 109 年 7 月兩次施測地形等深線比較圖

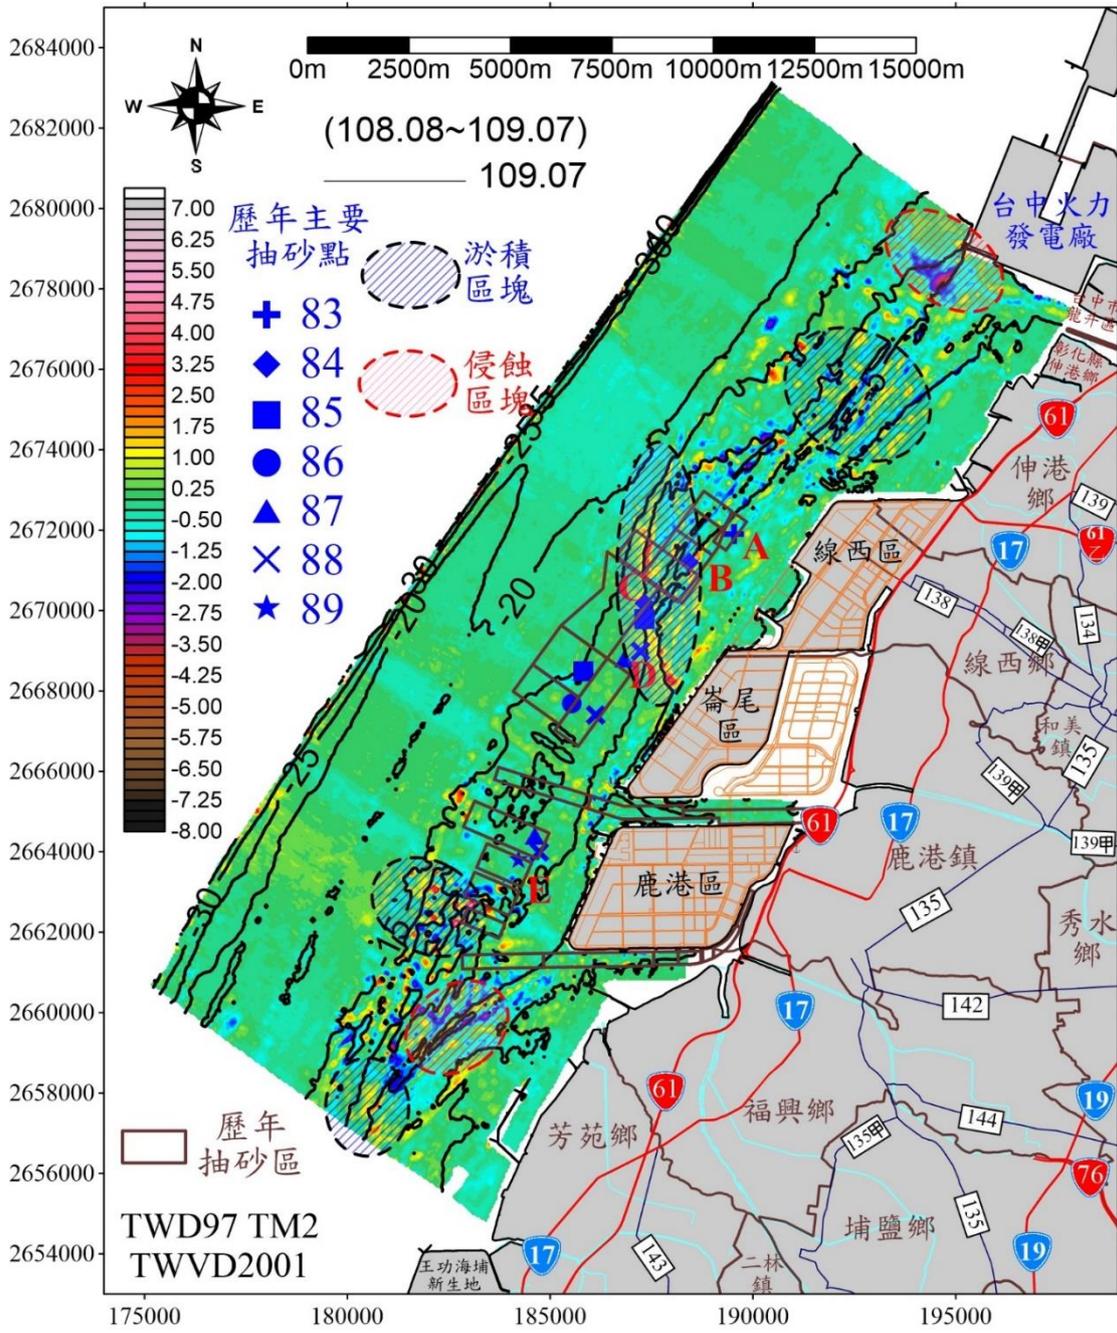
圖 2.11-4 108 年 8 月與 109 年 8 月海底地形侵淤圖

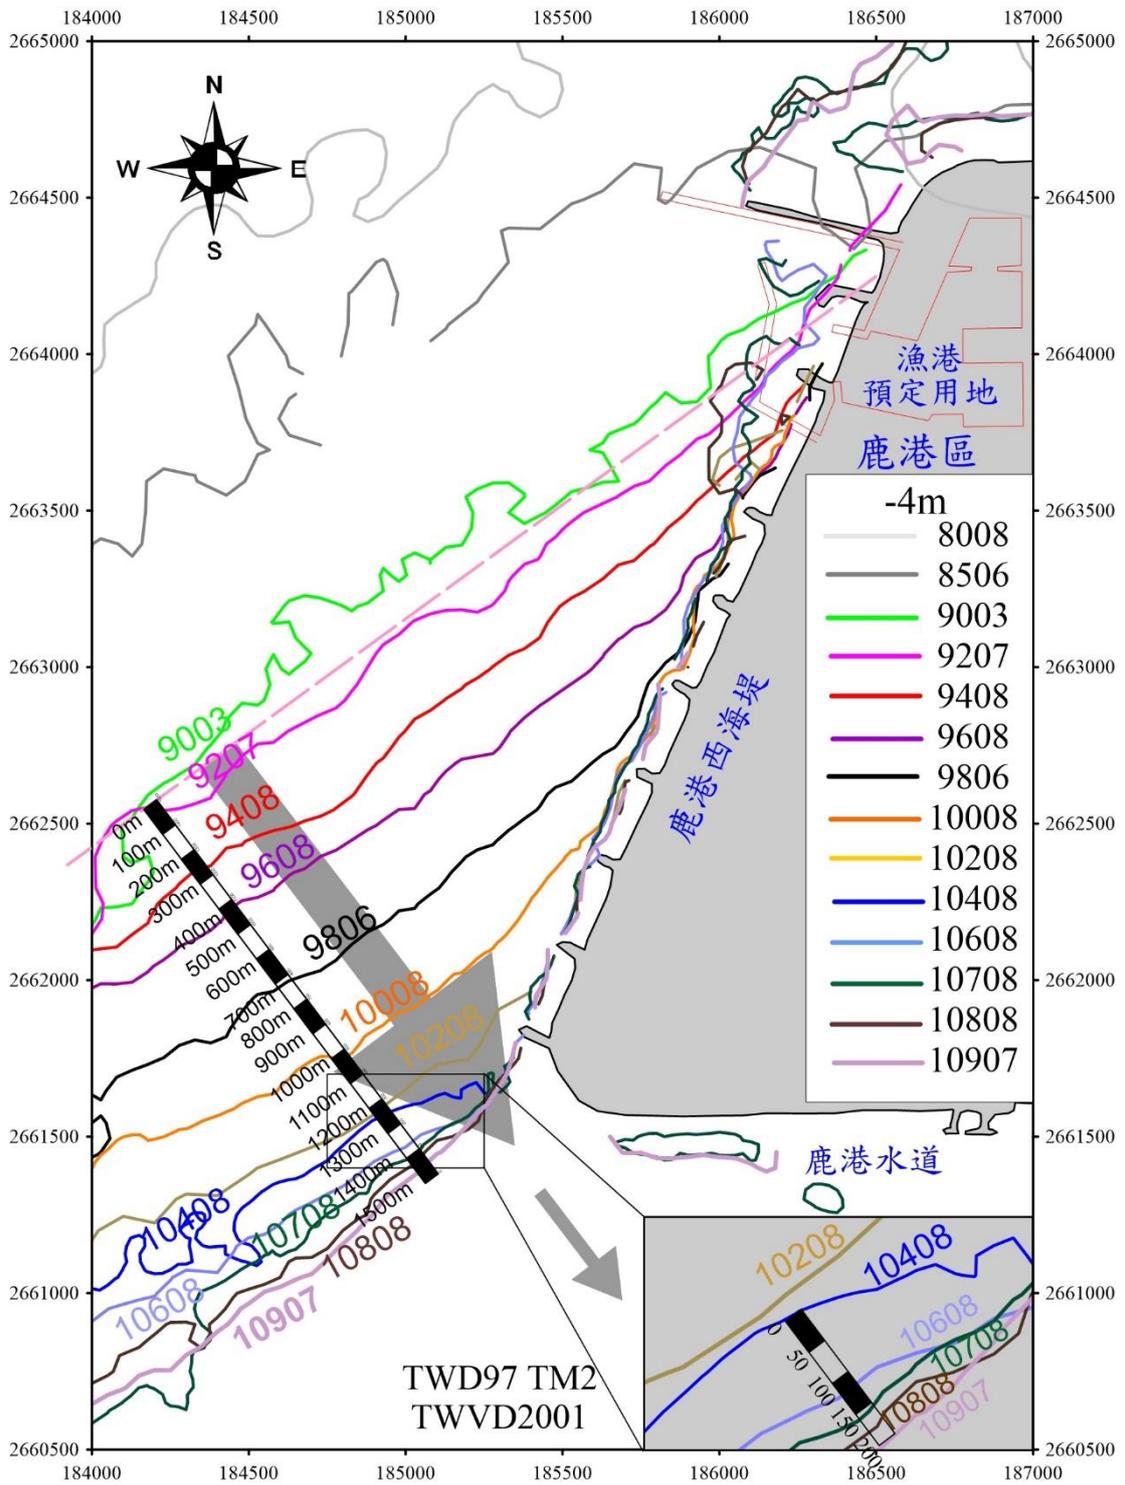
圖 2.11-5 鹿港區西海堤突堤群-4m 等深線位置比較

為了解鹿港區西海堤突堤群之增設是否對穩定海堤產生作用，本計畫自91年起於鹿港區西海堤突堤群進行斷面調查，由鹿港區西海堤突堤附近歷年衛星影像圖可知90年10月(潮位-1.04m)離鹿港海堤約160m有一潮溝，該潮溝沿突堤前端外圍通至鹿港水道，之後潮溝規模逐漸變小，96年10月(潮位-1.12m)潮溝已無法辨識，102年2月(潮位-0.82m)鹿港區西海堤突堤群於低潮位附近堤前已無明顯潮間帶。依現場實測水深資料繪製-4m等深線位置比較如圖2-11.4，則：

1. 92年8月至102年8月共120個月期間，-4m等深線位置往東南方西南方向移動約1,175m(每月約9.8m)。
2. 102年8月至106年8月共48個月期間，-4m等深位置往往東南方移動150m(每月約3.1m)。
3. 104年8月至109年7月共47個月期間，-4m等深位置往東南方移動200m(每月約4.3m)，107年8月至109年7月共23個月期間，-4m等深位置往東南方移動45m(每月約2.0m)，108年8月至109年7月共11個月期間，-4m等深位置往東南方移動22m(每月約2.0m)，顯示-4m等深線變動速率已逐漸減緩。

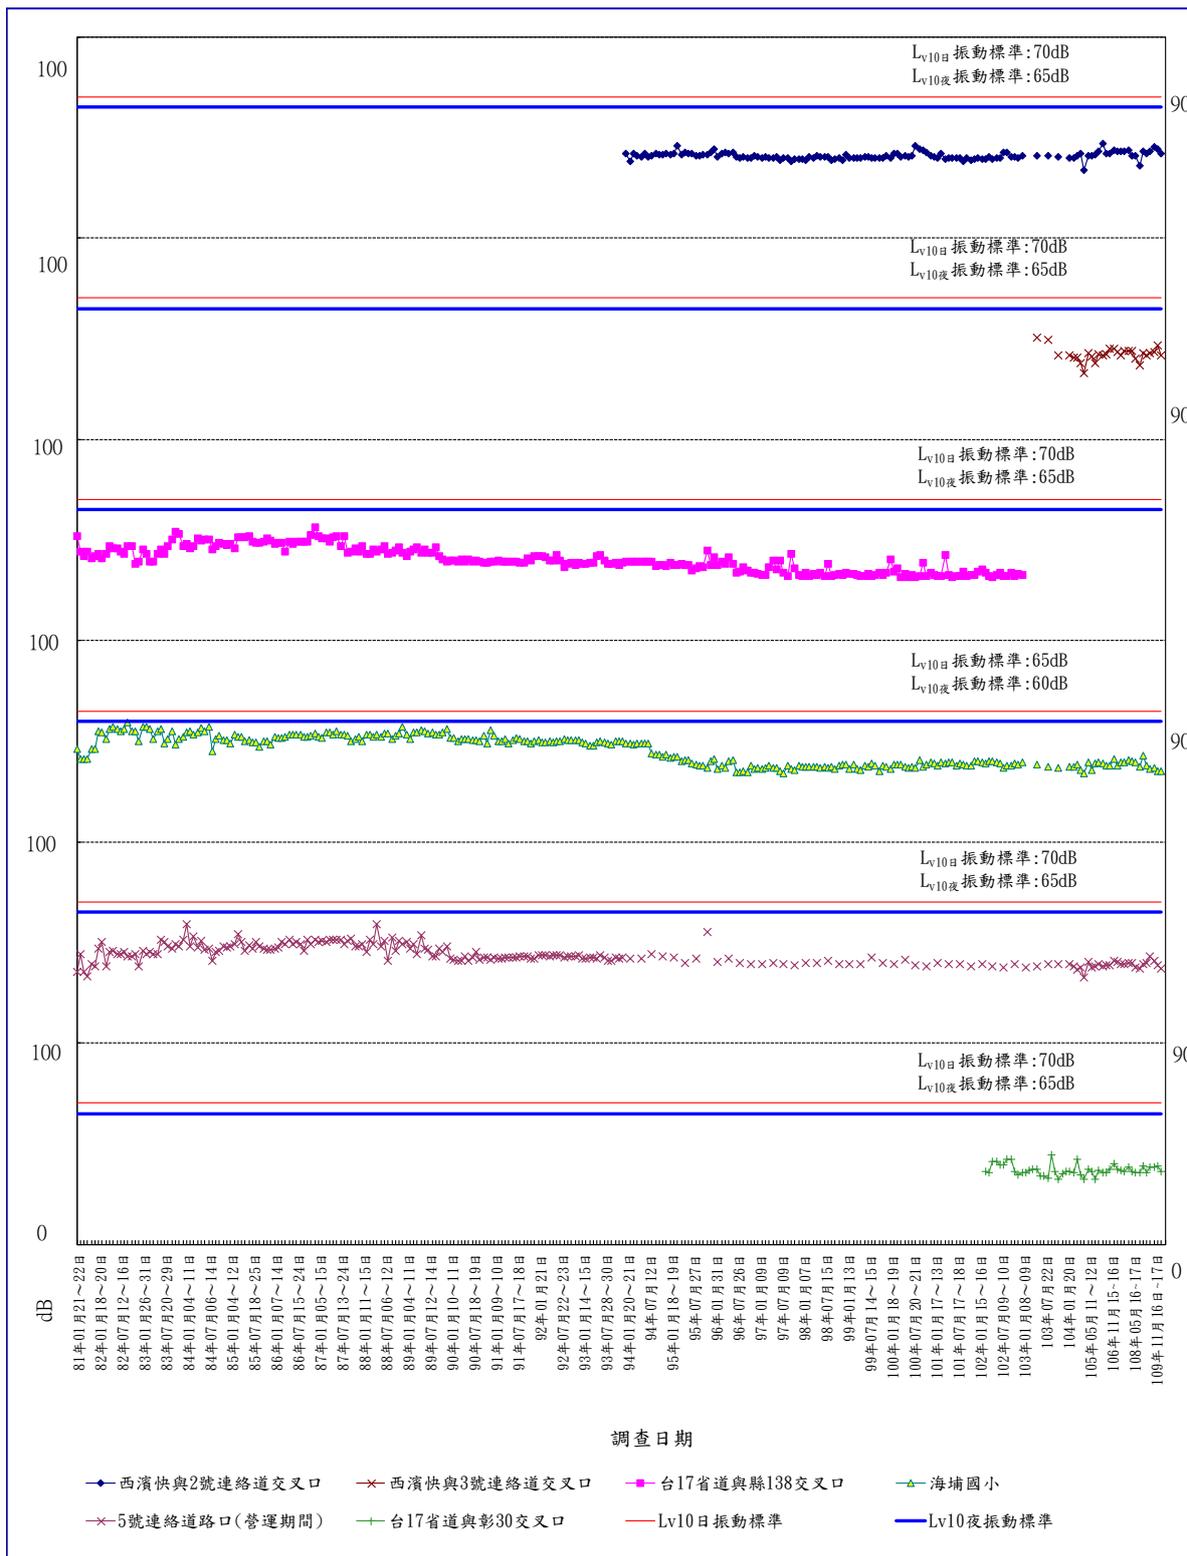
圖 3.1.3-1 彰濱地區歷次振動 L_{v10} (24 小時)監測結果

5 號連絡道歷年之振動調查作業均與噪音同步進行，其均能振動調查結果整理如圖 3.1.3-1 所示；歷次監測結果之 L_{v10} 均能振動較為接近，歷次平均值為 47dB，歷次平均值介於 33~59dB 之間，各測站歷次之振動測值最大變動範圍約在 26dB 之間，並無惡化之現象；此外，省道旁測站之振動測值並無明顯高於非省道旁之測站，顯示振動測值除與車輛數、車種、車速有關外，與路基及路況皆有極密切之關係。

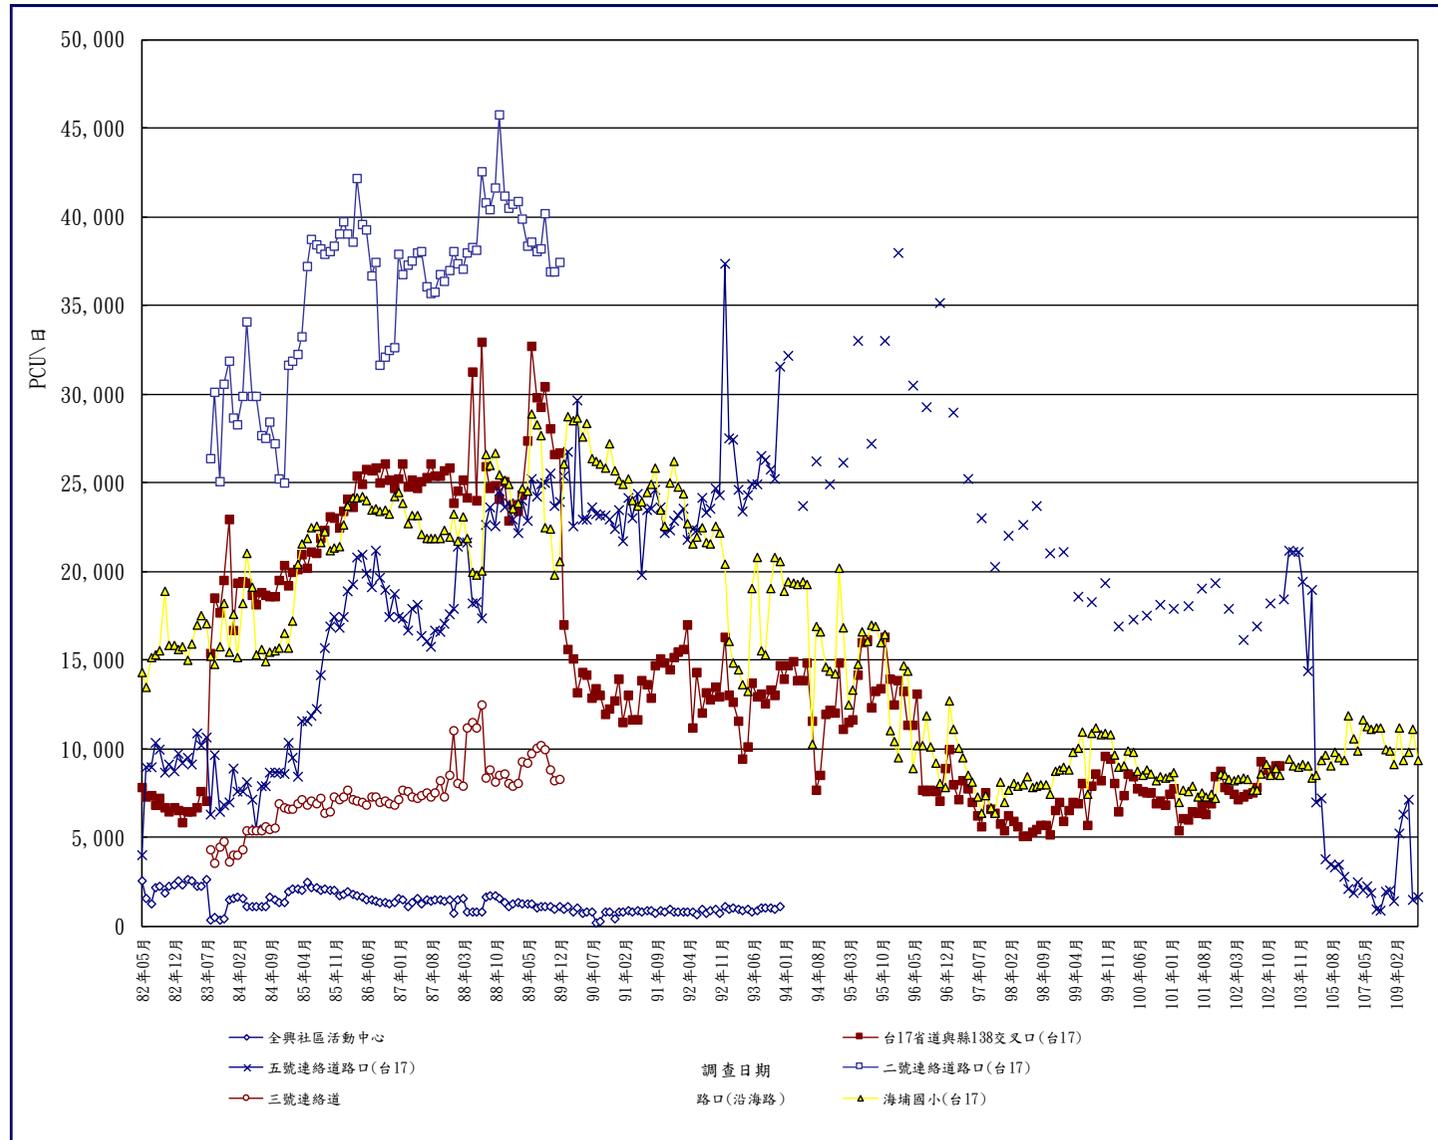
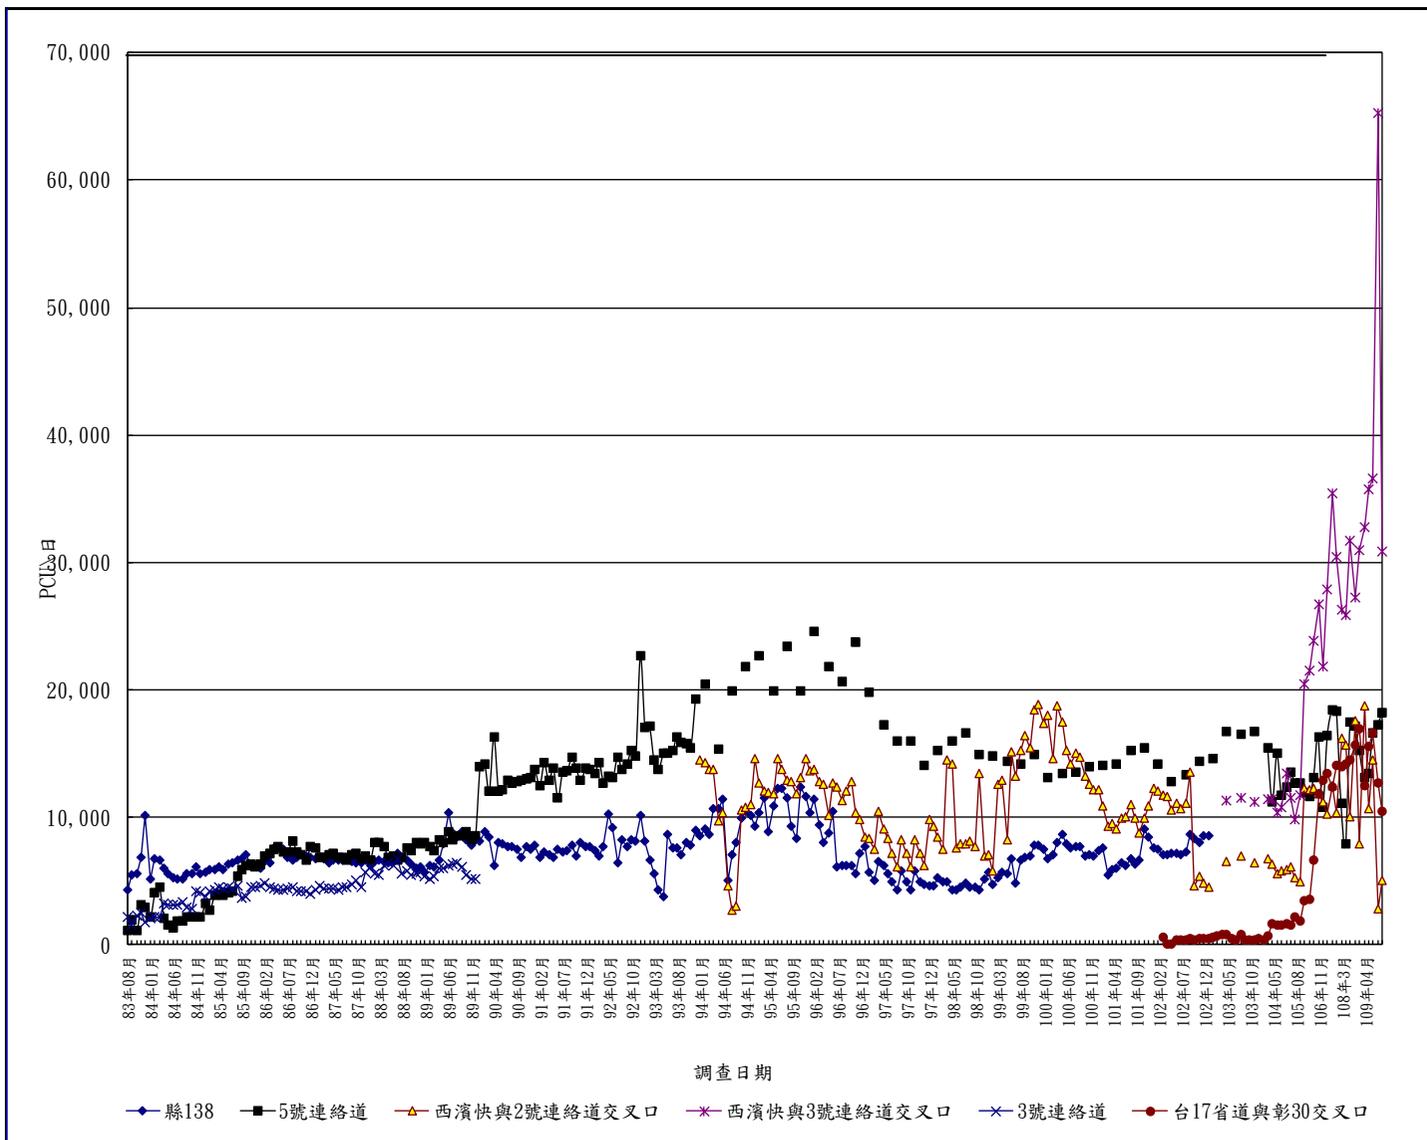
圖 3.1.4-1 彰濱地區歷次交通流量監測結果

有關歷年彰濱地區交通量之調查結果，茲整理如圖 3.1.4-1 所示。經由 5 號連絡道路進入彰濱工業區之施工車輛數，大致與上季相差不大，交通狀況並無產生明顯異常之影響。另對照本計畫針對 5 號連絡道路之交通流量實測資料，可知經由 5 號連絡道路進入彰濱工業區之施工車輛數目均遠低於本監測計畫實測之大型車及特種車數量，即經由 5 號連絡道路進出彰濱工業區之施工車輛對於該道路交通之影響極為有限。其原因推測除部份交通流量係因彰濱工業區之逐漸開發所產生外，本省沿海地區普遍開發、台 17 線連通台灣西部及交通量自然成長等因素，亦有不小的貢獻，其歷次調查均維持 A 級之服務水準。

此外，由 5 號連絡道路進入彰濱工業區之大型車輛數，則與上季相差不大，惟對於各連絡道之交通狀況並無產生明顯異常之影響。另對照本計畫針對 5 號連絡道路之交通流量實測資料，可知經由 5 號連絡道路進入彰濱工業區之施工車輛數目均遠低於本監測計畫實測之大型車及特種車數量，即經由 5 號連絡道路進出彰濱工業區之施工車輛對於該道路交通之影響極為有限。

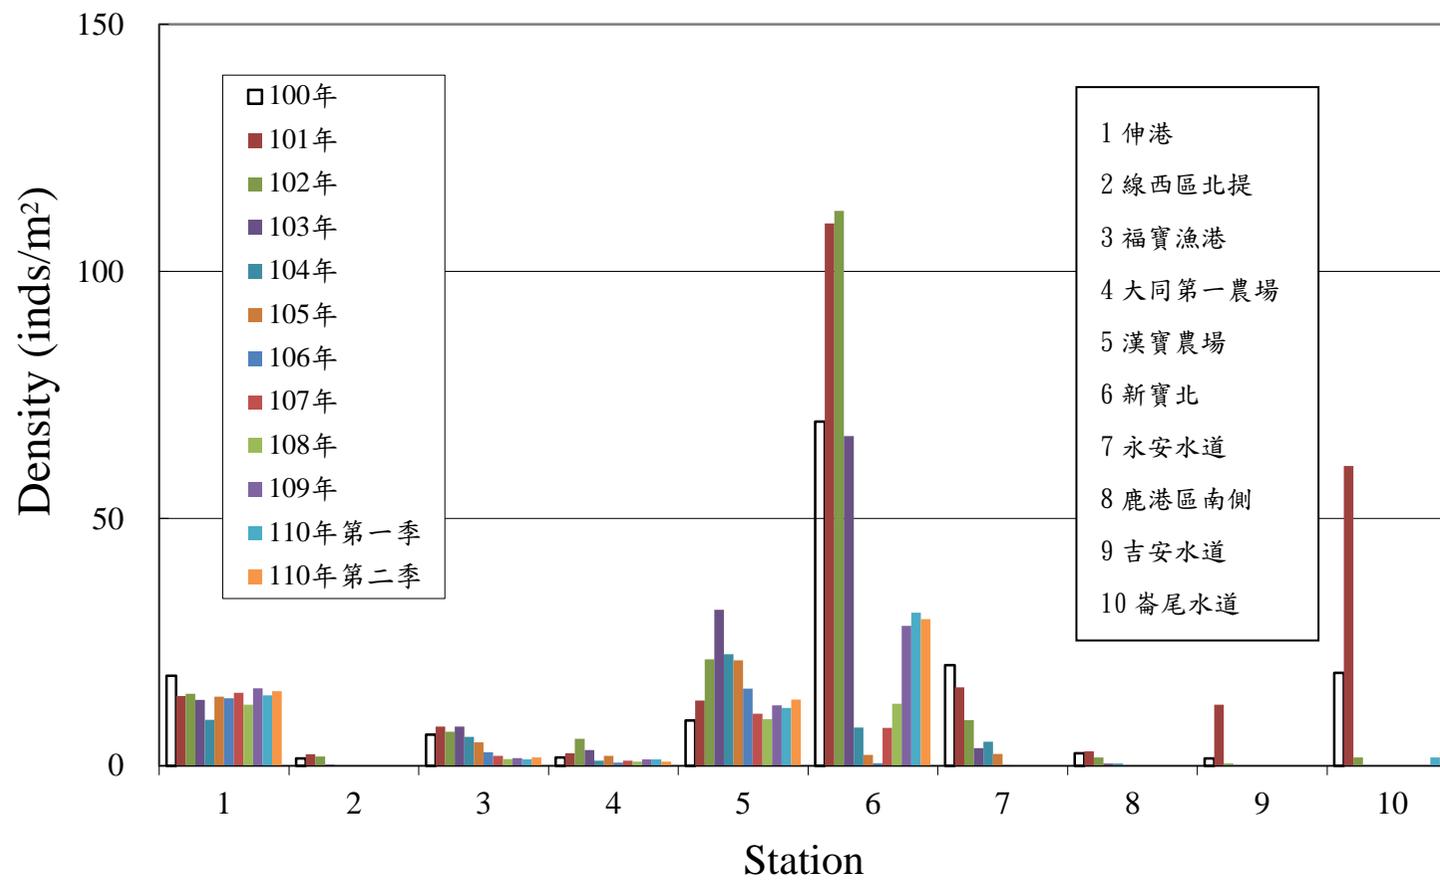
圖 3.1.6-1 各測站螞蛄蝦平均密度(個體數/m²)分布圖

(1) 伸港地區本季的平均密度為 15.05 尾/m²(以下單位省略)。歷年資料顯示(附錄 III.6 表 III.6-2)，86 年起族群密度趨於穩定且有逐年增加之趨勢自 12.02 至 88 年已達 35.85，89 年後族群開始呈現不穩定狀態平均密度下降至 16.92，在 90 年各季波動相當大，年平均又增加至 31.51。此族群下降又回升的不穩定現象，很可能與 89 年彰濱垃圾壓縮填海計畫施工又停工有關，原本已進行圍堤之工程，因重新評估而撤案停工，停工後族群數量開始回復至與 88 年相若，但自 91 年後年平均密度皆逐年下降，91 年年平均為 13.63，92 及 93 年平均為 14.4 及 13.59，94 年為 10.04；95 年第一季調查為 1.51，第二季更降至 0.84 且僅分布於 1200 及 1400 公尺測點附近，環境上並未直接觀察到與過去調查有何相異之處且缺少底質環境分析等數據，因此並無法確切解釋發生的原因，95 年年平均為 3.93，相較往年族群數量減少甚多；96 年第二季曾大幅增加至 42.45 與過去資料比較此密度已回復至以往高密度分布但第三季又減少為 6.19 的少量分布，第四季略增至 8.86，但差別不大，可知第二季的增加量為異常的變動；96 年年平均因第二季族群大增因此族群密度增加至 14.59，97 年後一直至 104 年，年平均大約皆在 10 以下，至 105 年為 8.99，106 年第一季至第四季則介於 13~14 之間，明顯有增長趨勢，年平均增長至 13.63。107 年年平均為 14.76，整體而言族群量持續增加，108 年度第一季略減少至 12.37，二季為 12.71，三季為 10.87，第四季增為 13.38，年平均為 12.33，與 107 年相比略有減少的趨勢，至 109 年第一季則略為增加，第二季持續些微增加至 15.72，第三季再增加至 17.06，第四季減為 14.88，平均增加為 15.72，顯示族群應仍屬穩定，本季與上季皆接近 15.0，與去年相比差異不大。

(2) 線西區北側此站從附錄 III.6 表 III.6-3 顯示 92 年具有較高的密度分布，曾被列為工業區內美食螻蛄蝦保留區的選項之一；此後數量即漸漸減少；就觀察由於 93 年之調查常見漁民在當地捕捉，且此測站面積較小因此以水灌法捕捉螻蛄蝦相對的對環境破壞性大，造成本站密度 93~94 年密度較低，年平均密度分別為 5.23 及 4.28；至 95 年第四季增加至 13.80，族群數量增加，95 年年平均值為 8.78，；96 年年平均再增為 10.66；至 97 年年平均減少為 6.06，98 年更僅

為 2.41，99 年則為 2.72，此後族群數量皆維持低密度的分布，103 年第二季至今則未再發現螻蛄蝦；近年的沉積速率監測顯示此區持續有淤積情形，且底質粒徑組成有偏泥的現象，近岸處也多有禾本科植物叢生而有陸化現象，顯示環境改變且不利於螻蛄蝦棲息。
