**彰化濱海工業區開發計畫
辦理情形暨環境監測
110 年第 2 季報告
(期間為 110 年 4 月至 110 年 6 月)**

開發單位：經濟部工業局

執行監測調查單位：中興工程顧問股份有限公司

提送日期：中華民國 110 年 7 月

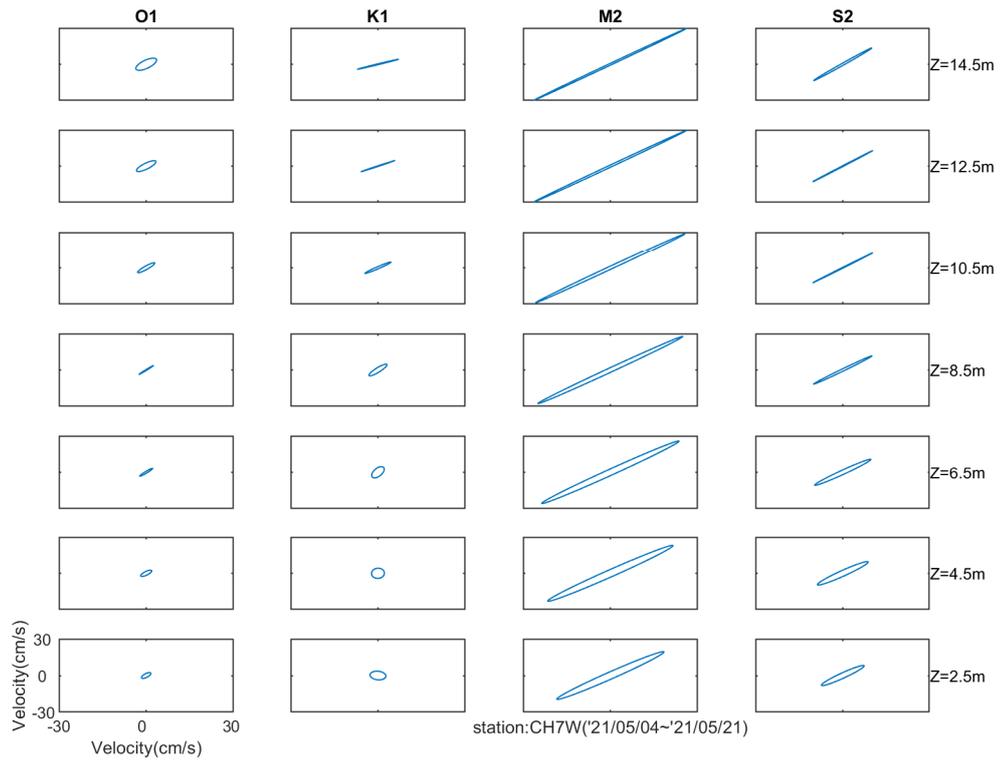
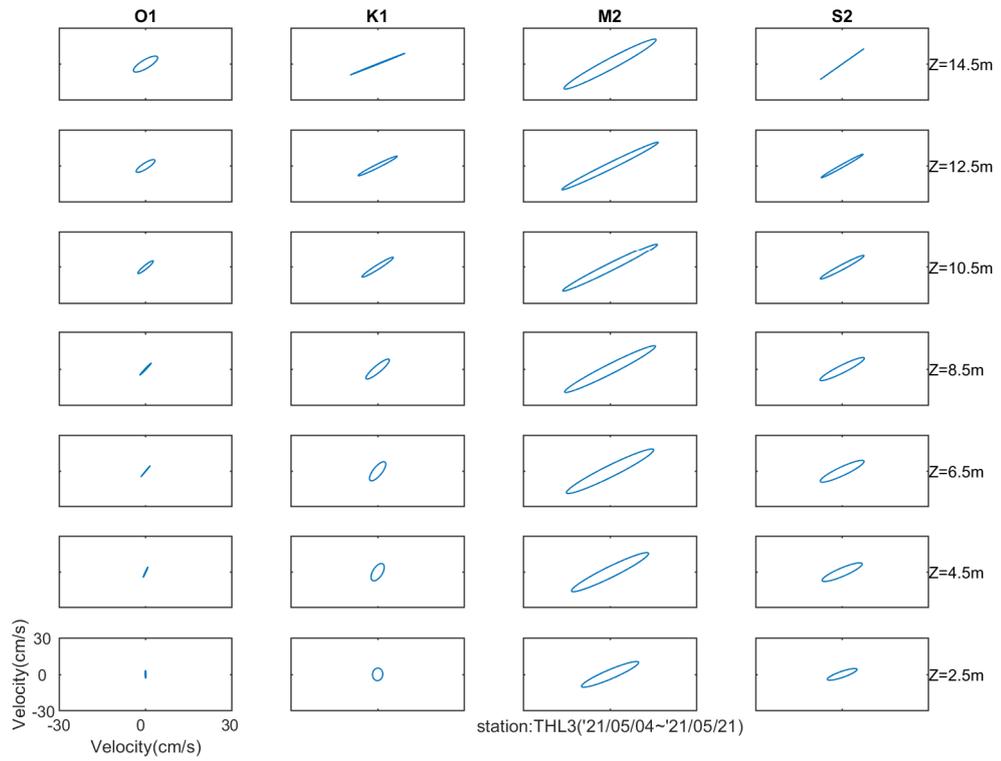
附錄III.11圖-11 潮流分潮橢圓圖

7.潮流分潮橢圓圖，如錄III.11圖-11，圖中縱軸(Y)為N-S方向，+Y方向指向北方，橫軸(X)為E-W方向，+X方向指向東方，橢圓圖所表現的橢圓可以看成是每個潮流分量的運動軌跡，橢圓的長軸走向，通常也就是潮流的主要流向。
